## PASANTÍA AUXILIAR DE INTERVENTORÍA

UNIVERSIDAD DISTRITAL FRANCISCO JOSÉ DE CALDAS  
FACULTAD TECNOLÓGICA  
TECNOLOGÍA EN CONSTRUCCIONES CIVILES  
BOGOTÁ D.C.  
2017

Objeto del Contrato: REALIZAR A MONTO AGOTABLE EL DIAGNOSTICO, ELABORACION DE ESTUDIOS Y DISEÑOS, PARA LA REHABILITACION, CONSTRUCCION Y/O RECONSTRUCCION DE LA MALLA VIAL DE LA LOCALIDAD DE KENNEDY GRUPO 1 Y GRUPO 2, VIGENCIA 2015.

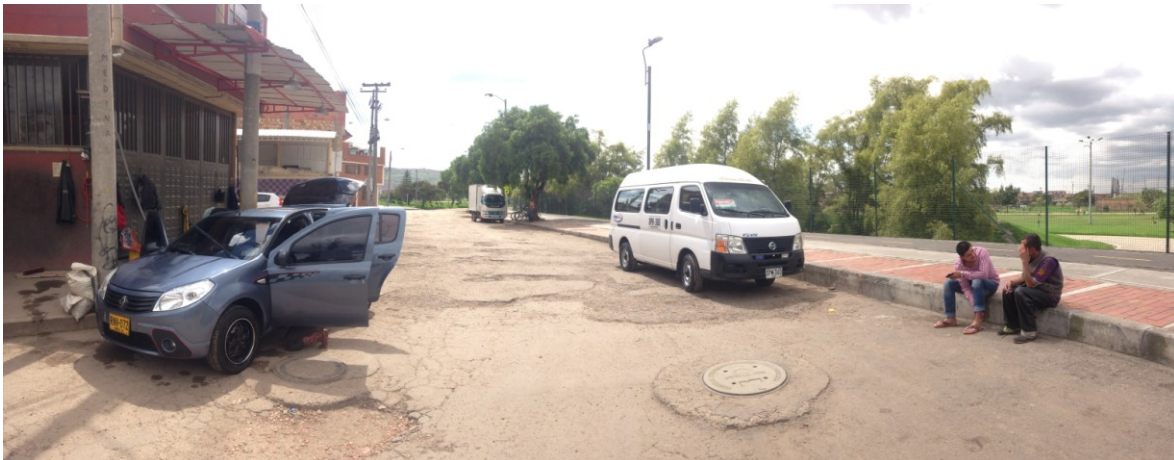
- Se realizó un diagnóstico sobre las vías del barrio timiza, en donde hallamos de la vía y del espacio público; el ancho promedio y su longitud, numero de pozos distancia y estado, numero de sumideros distancia y estado, el estado actual del segmento vial y también se tomó registro fotográfico del estado de la vía.

Foto 6. Vía antes de ser intervenida  
Tr. 72V Bis entre Cll.42 B s y Cll.45 s  
Fuente: Propia

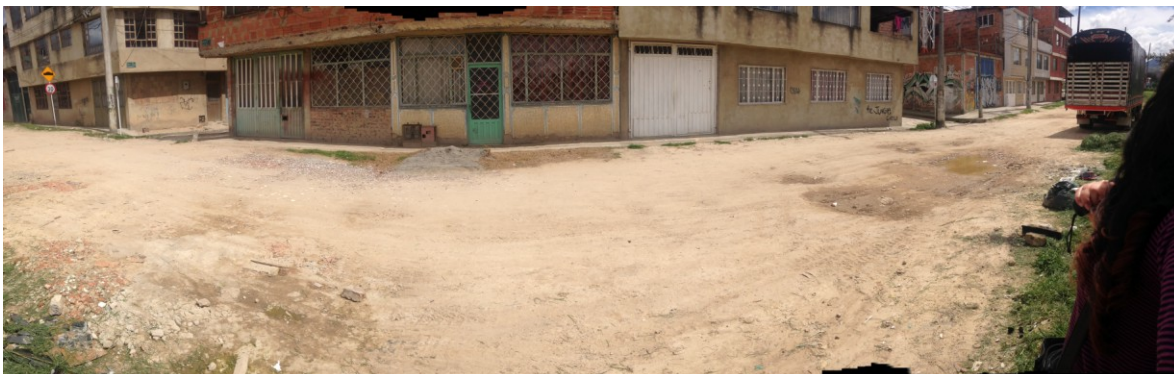
Foto 7. Vía antes de ser intervenida  
Cra.72u Bis entre Cll.45s y Cll.48Bs

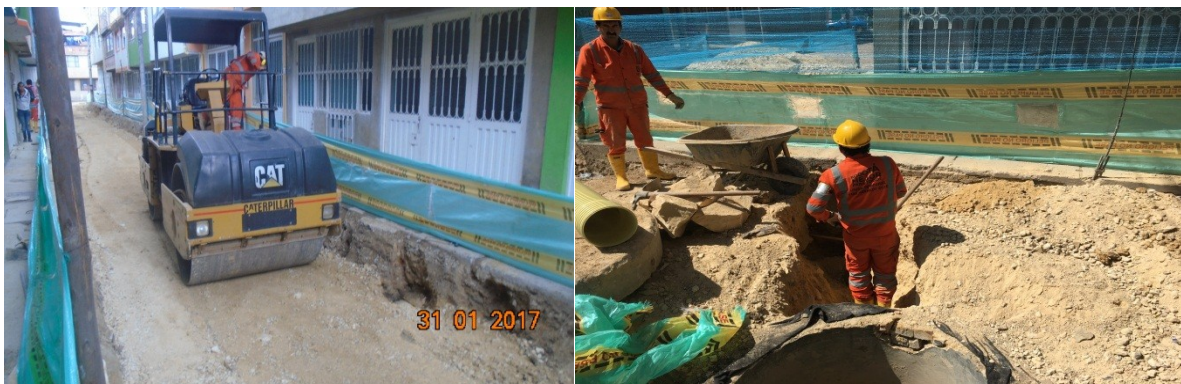
Foto 10. Proceso constructivo  
Fuente propia

En la presente semana del informe se hace la excavación manual para filtro desde K0+025 y la sobre-excavación por fallo en K0+050 hasta K0+035, la capa de mejoramiento con rajón avanza desde K0+065 y avanzó la actividad hasta la abscisa K0+ 035 con el sello en subbase granular, completando así la actividad, se hace la excavación manual y la instalación de tubería para sumidero localizado en K0+055 hasta el pozo ubicado en K0+050 y del sumidero localizado en K0+003. y finaliza la semana con la instalación de la subbase.

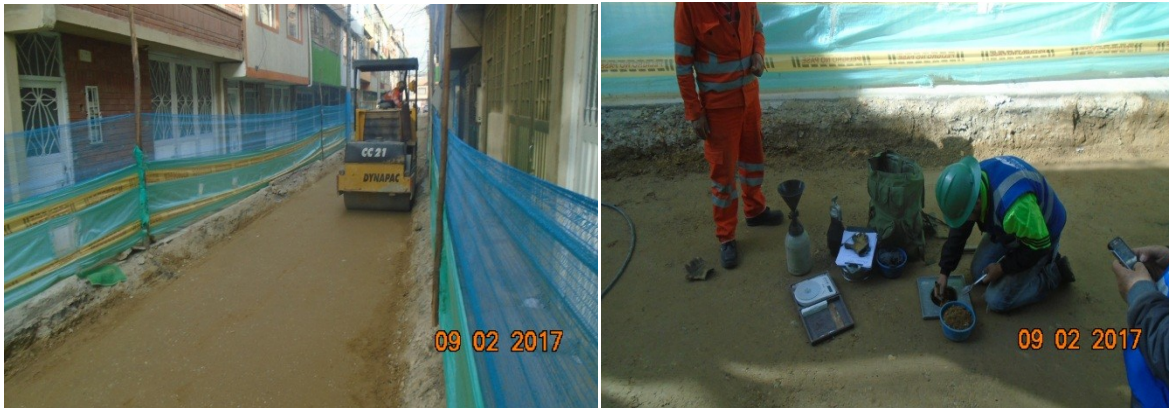
Foto 11. Proceso constructivo  
Fuente propia

Se hace la instalación de la capa de Subbase granular, con el extendido, compactación mecánica y el creo para alcanzar los niveles de diseño se completa la actividad en toda la longitud del tramo.

Se hace la excavación para la instalación de unos filtros localizados en K0+088 y en K0+016, se instala el geotextil NT 2500 y se hace el relleno con material triturado y posteriormente con un sello de subbase de 10 cm.
