**PASANTIA COMO AUXILIAR DE INGENIERÍA EN EL CONVENIO No. 119 DE
2015 SUSCRITO ENTRE EL FONDO DE DESARROLLO LOCAL DE KENNEDY
Y LA UNIVERSIDAD DISTRITAL FRANCISCO JOSE DE CALDAS EN
LABORES INTERVENTORAS PARA EL MANTENIMIENTO, REHABILITACION
O RECONSTRUCCION DE LA MALLA VIAL EN LA LOCALIDAD DE KENNEDY**

GINNA PAOLA CIPRIAN CASALLAS

**Proyecto de grado en modalidad de pasantía para optar por el título de
Tecnóloga en construcciones civiles**

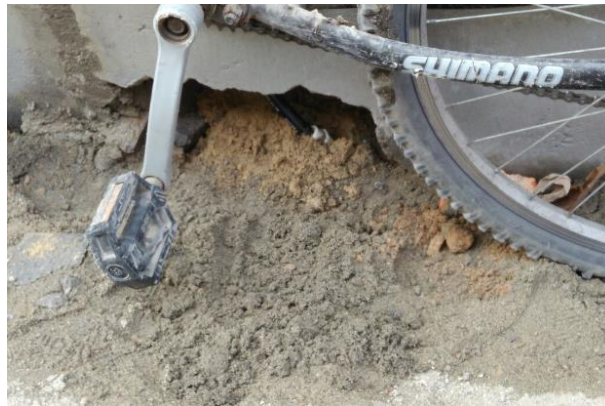
- c) **Identificación de imprevistos:** Se obtuvo experiencia y habilidad para la identificación de inconvenientes e imprevistos en la finalización del proyecto, el caso particular sucedido dentro de la obra acerca del estado de las tuberías presentes en el trazado, tras diferentes sucesos estas suelen fisurarse y generar un aspecto físico distinto en la subbase granular o base granular. Es importante la revisión y presencia de la interventoría en estos casos para actuar frente a estos inconvenientes y evitar futuros problemas.

Figura 15. Cambio de tubería rota.
Fuente: propia

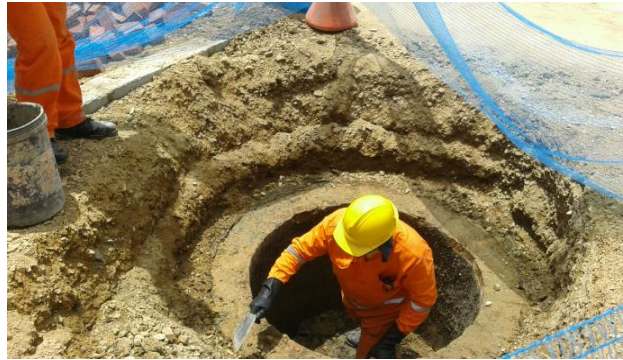
- e) **Instalación y nivelación de pozos de inspección:** en el tramo se encontraba un pozo el cual se encontraba a desnivel con el trazado de la vía, esta situación no se había tenido en cuenta con anterioridad pero gracias a la atención del grupo interventor se logró la nivelación del mismo. Se procede luego con la instalación de una tapa nueva para el pozo.

Figura 17. Excavación y nivelación de pozo de inspección
Fuente: propia

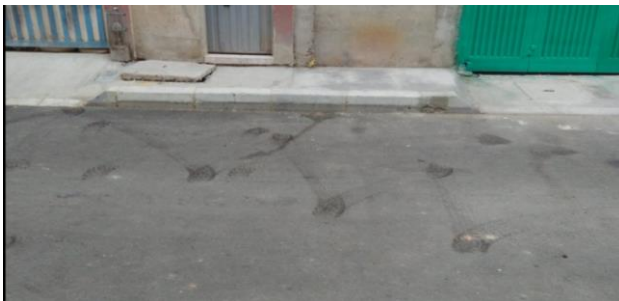
Carrera 86 D entre calles 40 S y 40 B S

Se aprecia presencia de ahuellamientos en la carpeta asfáltica entre las abscisas K0+010 y K0+020.

Figura 23. Ahuellamiento en la carpeta asfáltica.
Fuente Propia

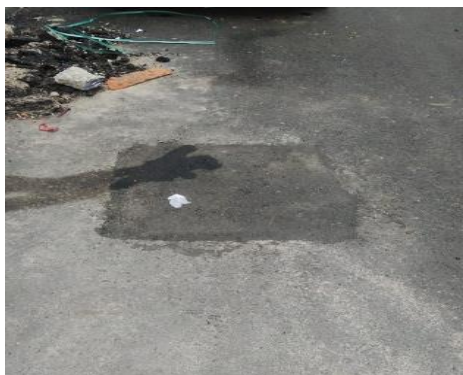
Carrera 86 F entre calles 40 S y 40 B S

Se aprecia un parche ubicado en la abscisa K0+060

Figura 24. Parche en la carpeta asfáltico
Fuente: Propia

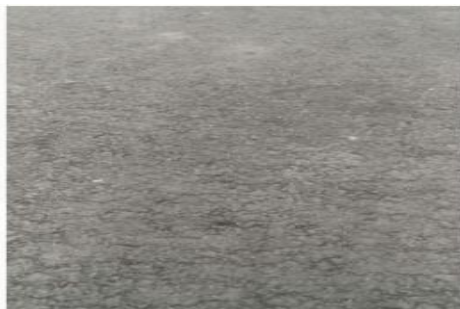
Carrera 92 A entre calles 38 c S y 40 S

Se aprecia segregación de material granular en la carpeta asfáltica.

Figura 25. Segregación de material
Fuente Propia.

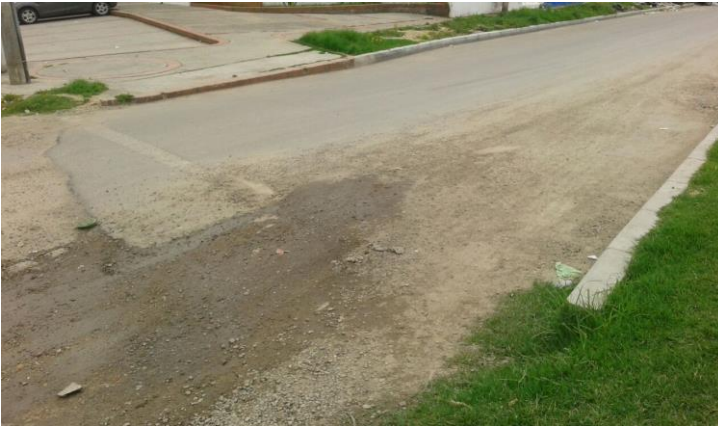
Transversal 68 J Bis A

Se aprecia desgaste de
carpeta asfáltica.

Figura 26. Desgaste carpeta asfáltica
Fuente: Propia

- c) **Desgaste superficial:** deterioro ocasionado por la acción del tránsito agentes abrasivos o erosivos
 - Causas: Pérdida de ligante, falta de adherencia, deficiencia en la dosificación

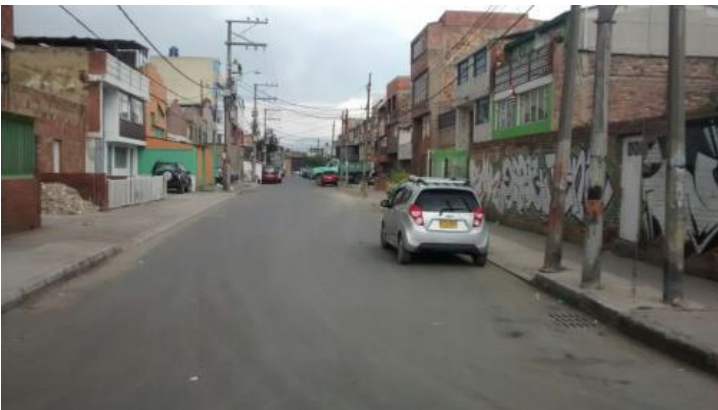
Transversal 68 J Bis A

Se aprecia ondulaciones de
carpeta asfáltica

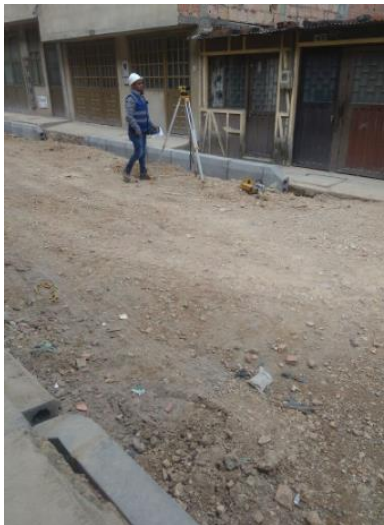
- a) Durante el proceso se observó la falta de experiencia y técnica por parte de la comisión topográfica del contratista, debido a esto el espesor de las capas planteadas en el diseño del tramo no se cumplían y se presentaban dificultades en los siguientes procesos.

Este problema fue evidente en la carpeta asfáltica, al momento de la nivelación para la extensión de la mezcla; se observó que en algunos espacios era menor el espesor para la carpeta asfáltica a comparación del diseñado, por lo tanto era necesario que la comisión topográfica realizara nuevamente la nivelación de la base y que los ayudantes retiraran manualmente el material en exceso.

Figura 28. Comisión Topográfica en obra
Fuente: Propia

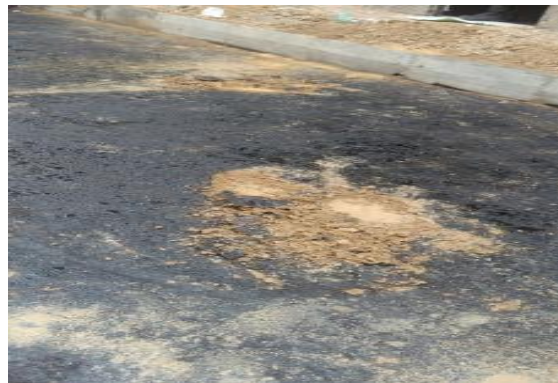
Siguiendo la anterior especificación el coordinador en conjunto con los pasantes observaron segregación de la base granular como se muestra en la siguiente imagen:

Figura 29. Segregación de base granular
Fuente: propia

Debido a esto se detuvo la actividad concerniente al riego de liga, se ordenó disminuir la humedad del sitio y por consiguiente realizar nuevamente la compactación del material. Por lo anterior se hace evidente un posible desconocimiento y descuido por parte del ingeniero residente acerca de las condiciones de entrega de las superficies granulares y el desconocimiento de futuros inconvenientes y las consecuencias en la calidad de la carpeta asfáltica.
