Auditoría en Seguridad Vial de la Calle 134, entre Kr 7 y Kr 9

DIAGNÓSTICO: AUDITORÍA DE SEGURIDAD VIAL

Auditoría en Seguridad Vial de la Calle 134, entre Carrera 7 y Carrera 9

**DIAGNÓSTICO DE AUDITORIAS DE SEGURIDAD VIAL
CL. 134 entre Kr 9 – Kr 7**

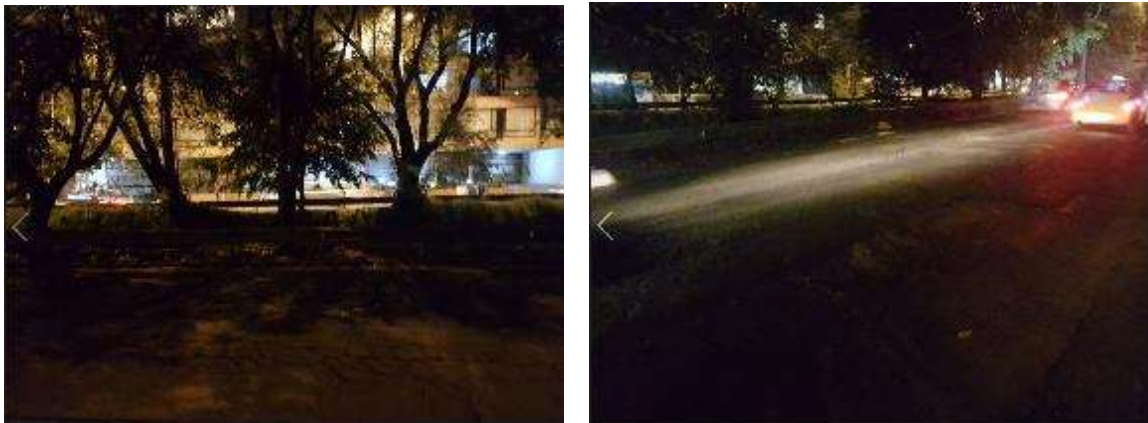
Ilustración 4 Falta de Poda que evita Iluminación Óptima

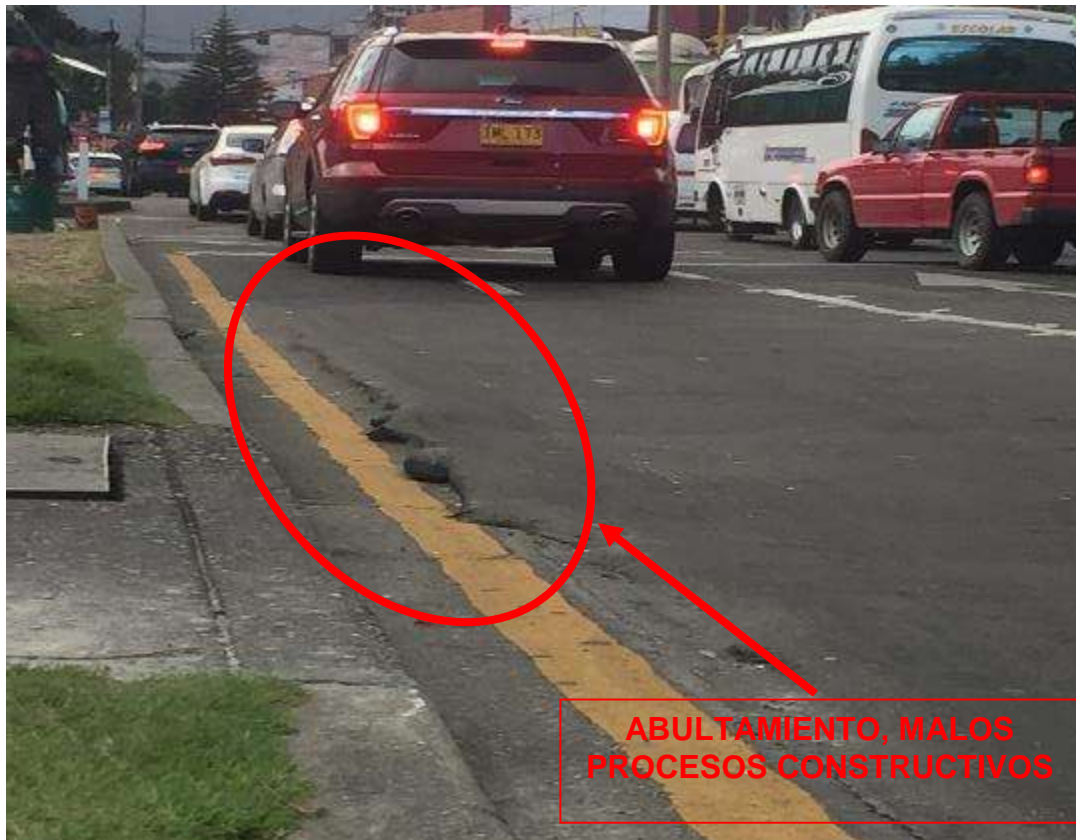
Ilustración 6 Deterioro de la estructura, Abultamiento. Malos procesos constructivos

Una vez los vehículos están en la zona de descenso del puente vehicular que cruza la Autopista Norte, se encuentran con un desnivel en el enfoque del puente que genera incomodidad al conductor y lo obliga a reducir su velocidad, generando maniobra peligrosa.

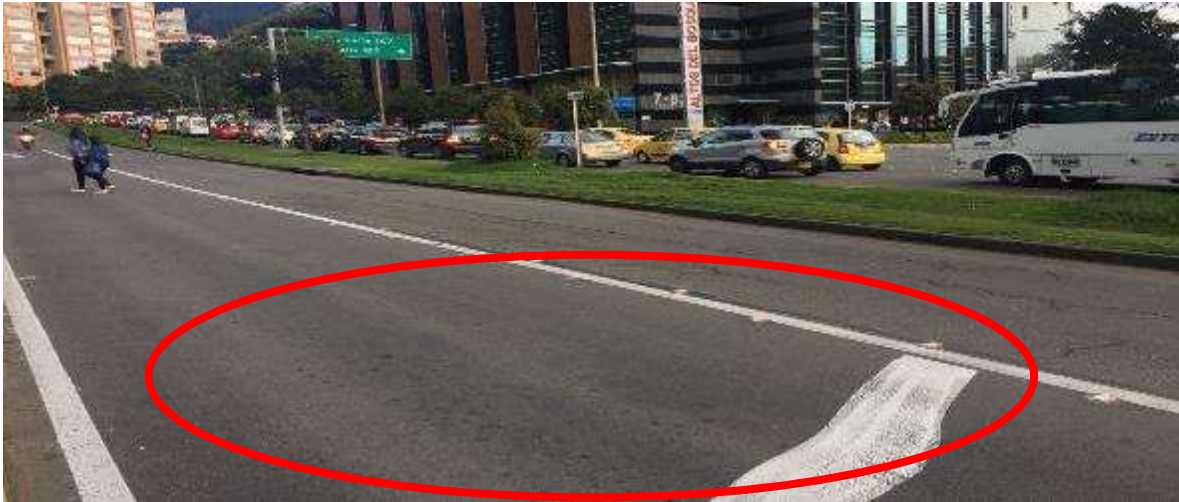
Se observan también fisuras reparadas en el carril derecho, que no permite giro en la carrera 19, también se observa desprendimiento de la capa de la estructura como se evidencia en la imagen, afectado directamente la operación, dicha falla es clasificada como un descascaramiento de la rodadura ya que aún no se ve afectación de las capas granulares que la soportan.

Ilustración 7 Deterioro de la estructura, ahuellamiento

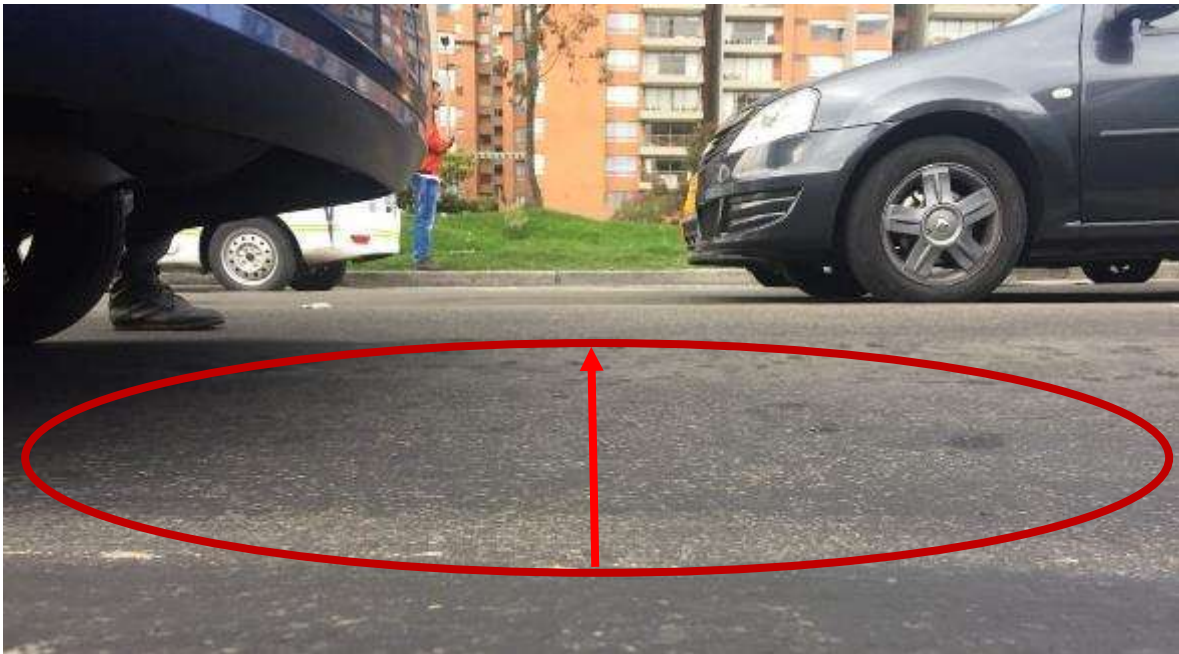
Ilustración 8 Deterioro de la estructura, ahuellamiento severo

Si bien dicho tramo presenta indicios de intervenciones realizadas recientemente, se observa en ambos costados, que el deterioro de la vía es avanzado, presentando varios tipos de daño severo.

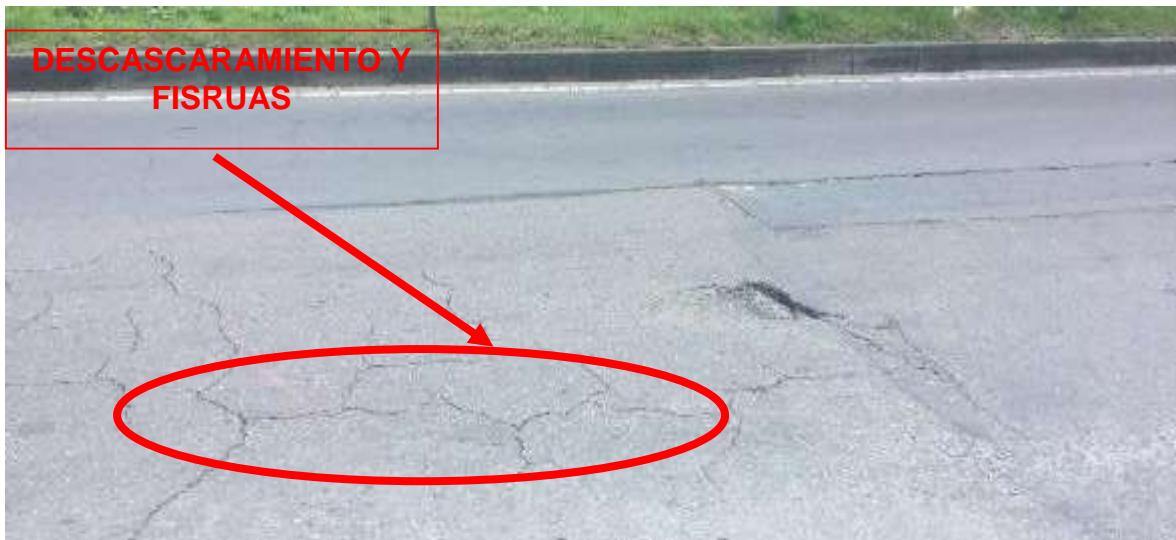
Ilustración 9 Daño tipo descascaramiento y fisuras

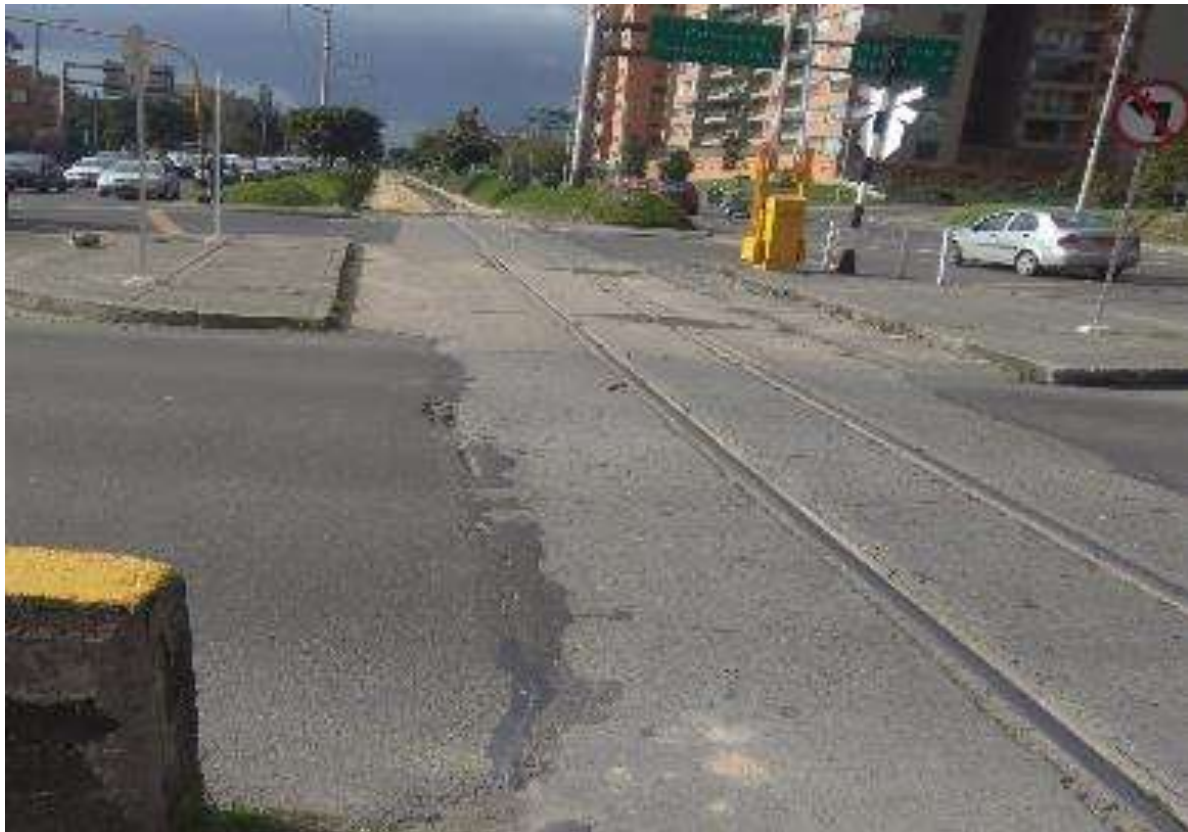
Ilustración 28 Sobresalto en la unión de línea férrea

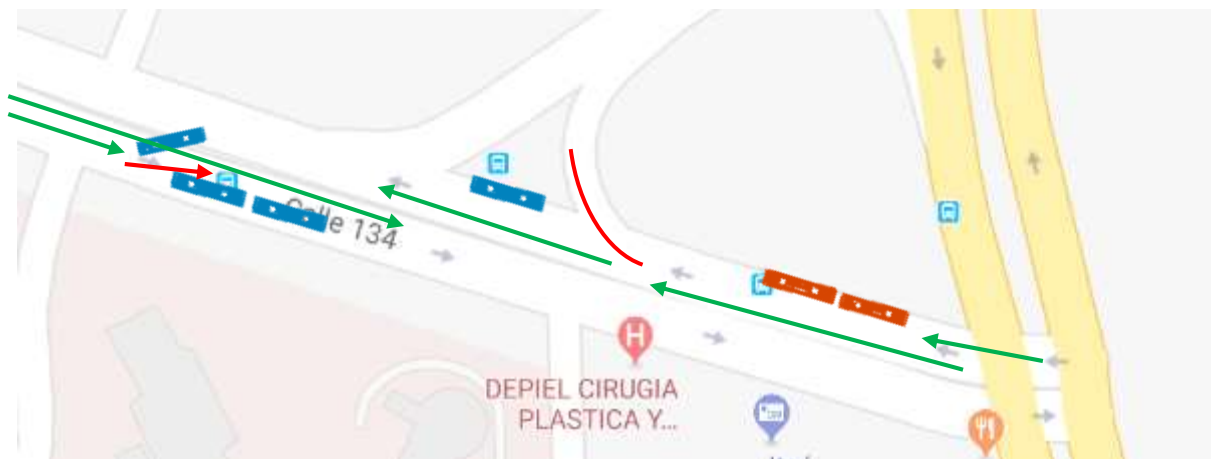
Ilustración 30 Problemas de capacidad paraderos punto crítico AK 7 X AC 134

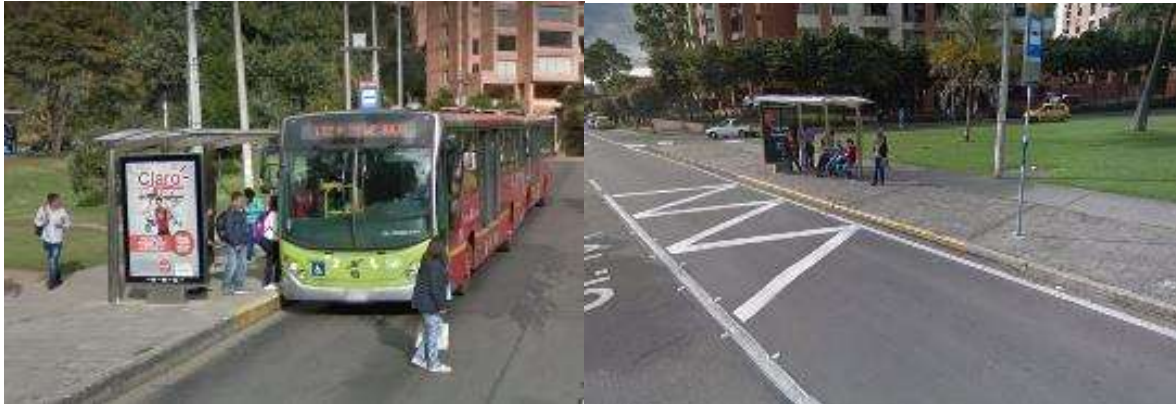
Ilustración 31 Imagen de buses ruta L82 estacionadas en paradero y paradero siguiente.

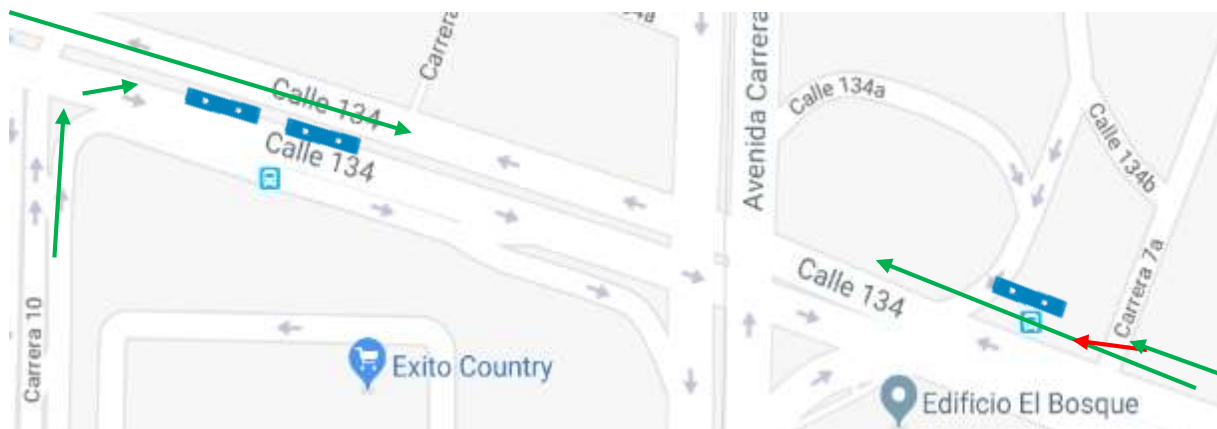
Ilustración 32 Problemas de capacidad paraderos punto crítico AK 9 X AC 134

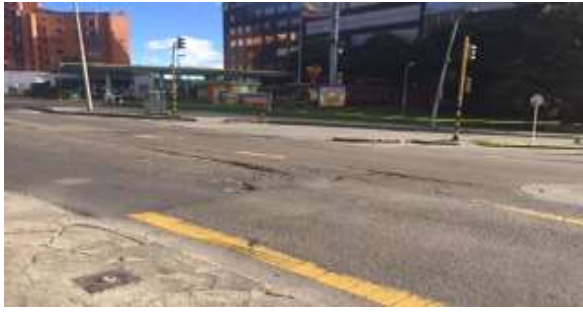
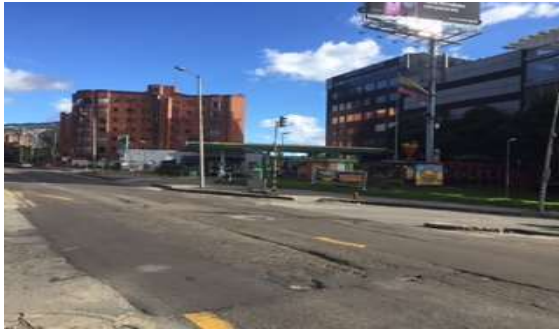
LOCALIZACIÓN	Intersección AK 7 X AC 134	
FACTORES DE AMENAZA O VULNERABILIDAD	RIESGO	PRIORIZACIÓN
Vehículos realizan giros no permitidos	INTOLERABLE	URGENTE
HALLAZGOS		
<p>En general los flujos vehiculares están regulados por el control semafórico, sin embargo se observó un volumen significativamente alto, de alrededor del 6% de los vehículos totales que realizan el movimiento en U de l acceso 7 Occidente-Oriente, maniobra totalmente prohibida por la operación en la misma fase de los movimientos semaforizados, esta condición genera acumulación y colas de vehículos en la zona de antibloqueo y en el carril norte del movimiento 6 y 1, ocasionando una gran probabilidad de accidente por la maniobra de retorno. La señal reglamentaria SR-10 (prohibido girar en "U") se encuentra en el acceso 7.</p>		
RECOMENDACIÓN		
<p>Se requiere presencia de la policía de tránsito con el fin de hacer cumplir la reglamentación vertical y evitar un conflicto tan riesgoso como lo es un giro en U en fase no permitida. Se recomienda implementar señalización informativa, dando a conocer las orejas manzanas disponibles para satisfacer la demanda que proviene del occidente y desea regresar al mismo occidente. Se debe evaluar y modelar la posibilidad de generar un giro exclusivo semaforizado W-W en la intersección, para comparar los índices de capacidad y/o niveles de servicio en la situación actual y proyectada para determinar la viabilidad del mismo.</p>

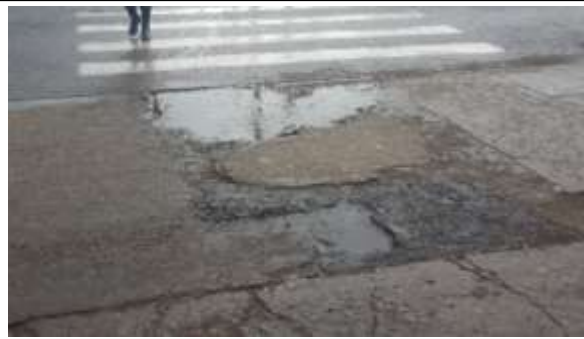
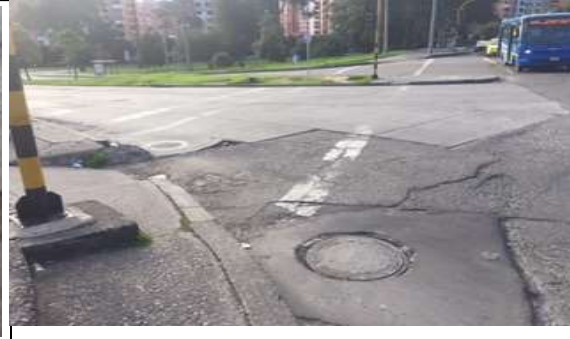
LOCALIZACIÓN	Intersección AK 7 X AC 134	
FACTORES DE AMENAZA O VULNERABILIDAD	RIESGO	PRIORIZACIÓN
Superficie de los andenes en mal estado	MEDIO	URGENTE
HALLAZGOS		
<p>La superficie de la estructura de los andenes se encuentra en mal estado, presenta diferentes huecos. Cuando hay precipitaciones, estas fallas en el andén se llenan de agua ocasionando incomodidad a los usuarios. No hay una zona verde definida y estas zonas se encuentran pavimentadas pero en mal estado.</p>		
RECOMENDACIÓN		
<p>Se recomienda realizar el mantenimiento de la estructura de los andenes.</p>

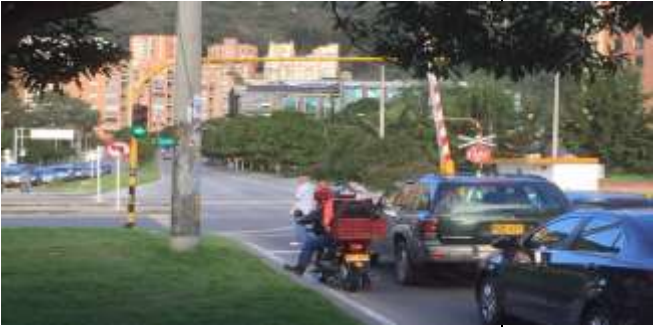
LOCALIZACIÓN	Intersección Cra 9na Cl 134	
FACTORES DE AMENAZA O VULNERABILIDAD	RIESGO	PRIORIZACIÓN
Los peatones cruzan la intersección en fase de semáforo verde vehicular	INTOLERABLE	CRÍTICA
HALLAZGOS		
<p>Los peatones en la intersección realizan maniobras de cruce cuando el semáforo vehicular está en la fase de verde representando el riesgo de atropellamiento, dado a que los vehículos ya se encuentran en marcha. Una vez se entrevistó a 22 peatones que realizan este tipo de maniobras el 45% coincidieron en que lo hacen debido a que no evidencian peligro alguno el 23% manifiestan que lo hacen debido al tiempo y el 32% no dan razón del porque lo hacen.</p>		
RECOMENDACIÓN		
Se recomienda ejercer campañas educativas para que los peatones realicen maniobras seguras.

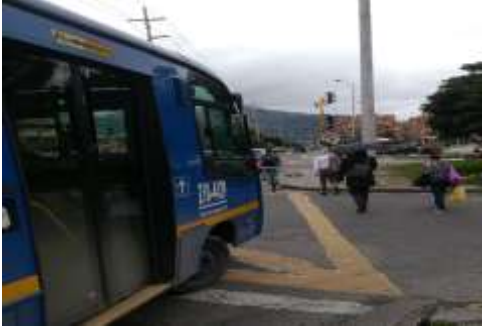
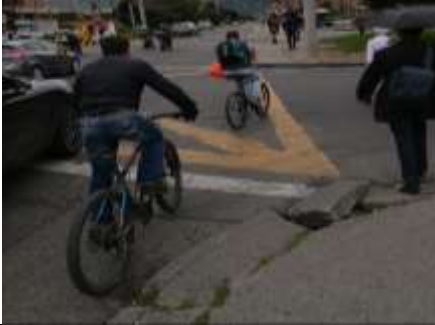
LOCALIZACIÓN	Intersección Cra 9na ClI 134	
FACTORES DE AMENAZA O VULNERABILIDAD	RIESGO	PRIORIZACIÓN
Los Giros a ala derecha generan peligro a los peatones	INTOLERABLE	CRÍTICA
HALLAZGOS		
<p>La intersección a pesar de que en la esquina S-W y S-E tienen definido el giro a la derecha, no existe semáforo peatonal para regular los cruces de los peatones de forma segura. Las esquinas del costado norte</p>		
RECOMENDACIÓN		
<p>Se sugiere revisar la programación y distribución de las fases del semáforo de acuerdo con los volúmenes vehiculares presentes en el área de influencia y evaluar algunos mecanismos, elementos o dispositivos para la reducción de la velocidad, con el fin de mitigar los altos índices de accidentalidad presentes en la zona.</p>

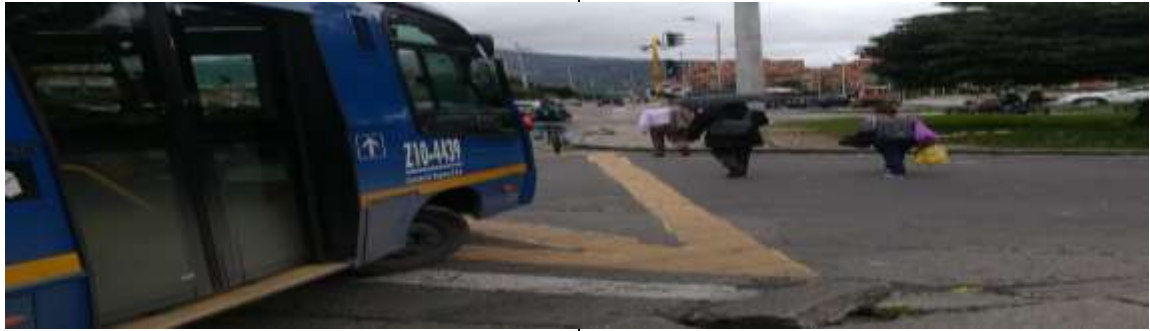
LOCALIZACIÓN	Intersección Cra 9na Cll 134	
FACTORES DE AMENAZA O VULNERABILIDAD	RIESGO	PRIORIZACIÓN
Conflicto de flujo vehicular con flujo peatonal	INTOLERABLE	CRÍTICA
HALLAZGOS		
<p>en los giros derechos localizados en el costado Norte de la interseccion, dado a que estos no se encuentran canalizados como los dos del costado sur, se evidencia el conflicto del flujo vehicular con el peatonal, adicionalmente la interseccion no cuenta con semaforos peatonales o señales de transito ayudando al peaton a cruzar de forma segura.</p>		
RECOMENDACIÓN		
<p>Se recomienda señalar adecuadamente y reforzar en señalizacion horizontal como vertical, como también evaluar ciclo semafórico o tiempo todo rojo para el cruce seguro de los peatones principalmente en el costado Norte.</p>

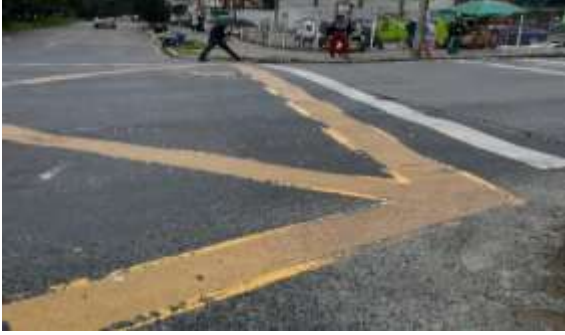
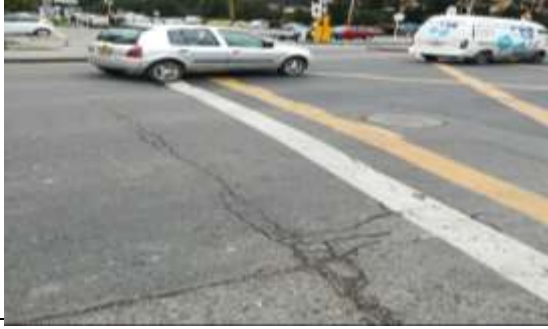
LOCALIZACIÓN	Intersección Cra 9na Cll 134	
FACTORES DE AMENAZA O VULNERABILIDAD	RIESGO	PRIORIZACIÓN
Superficie del pavimento en regular estado	MEDIO	URGENTE
HALLAZGOS		
<p>La superficie de rodadura en general presenta un estado regular con fisuras y ondulamiento en la intersección y boca-calles, los conductores en primer medida en días atípicos con flujos vehiculares bajos exceden los límites de velocidad del corredor y en el momento de entrar a la intersección deben realizar maniobras peligrosas por esquivar o frenados repentinos generando riesgo de atropellamientos y choques</p>		
RECOMENDACIÓN		
<p>Para este punto se recomienda realizar el mantenimiento de la carpeta asfáltica para que la vía sea más cómoda y segura para los conductores.</p>
