**INFORME DE PASANTIA  
ANTEPROYECTO DE PASANTÍA GESTIÓN DE INFORMACIÓN DE  
CAMPO**

**UNIVERSIDAD DISTRITAL FRANCISCO JOSE DE CALDAS  
FACULTAD DE MEDIO AMBIENTE Y RECURSOS  
NATURALES  
PROYECTO CURRICULAR TECNOLOGIA EN  
TOPOGRAFIA  
BOGOTA 2019**

**Informe de pasantías realizadas en el Instituto Geográfico Agustín  
Codazzi (IGAC) Presentado por:**

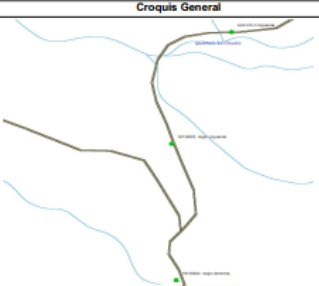
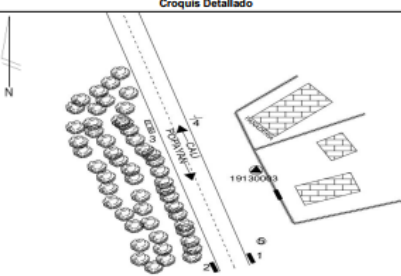
Figura 2. Fuente: base de formatos GIT gestión geodésica, cartográfica y geográfica. IGAC

INSTITUTO GEOGRÁFICO AGUSTÍN CODAZZI		DESCRIPCIÓN DE PUNTO GEODÉSICO		FECHA		
Nomenclatura Estandarizada 19130003		Nomenclatura Placa: 19130003		Año-Mes-Día		
				2018/05/10		
Departamento: CAUCA		Municipio: CAJIBÍO		Vereda: EL CAIRO		
				Sitio: KM 17		
Coordenadas Navegadas MAGNA-SIRGAS			Croquis General		Acceso General	
Latitud (+):		Longitud (-):		Altura Elipsoidal (m):		
N 2° 36' 12.50639		W 76° 31' 36.99480		1877.0 m		
Monumentación

Estado del Punto:		Ancho (m):				Largo(m):
BUENO		0.3	0.3	0.2		
Diagrama de Obstáculos		Imagen de la Placa

Referencias medidas de los objetos al punto						
N	Objeto	Azimut Magnético(°)	Distancia(m)			
1	CABEZOTE ALCANTARILLA	44.0	35.0			
2	PR 17	135.0	42.0			
3	SEÑAL PREVENTIVA	150.0	27.3			
4	CRUCE DE CERCA LINDERO	176.0	4.7			
5	POSTE ENERGIA	355.0	14.8			
Observaciones:						
DESCRIBCIÓN DETALLADA						
EL VÉRTICE SE ENCUENTRA UBICADO AL COSTADO ORIENTAL DE LA VÍA EN EL KM 17 POPAYÁN-SANTANDER.						
Describió: ANDRÉS FELIPE FUENTES PINEDA

Durante la georreferenciación teniendo en cuenta las líneas mencionadas anteriormente se envía una comisión para que haga la descripción de los puntos que se encuentran sobre la línea y en dado caso haga la monumentación del punto, se debe encontrar un punto cada kilómetro, estas comisiones hacen la debida descripción teniendo en cuenta algunos parámetros como lo son:

Nomenclatura del punto, coordenadas navegadas, (vereda o lugar) y (sitio o dirección), acceso general, descripción detallada, fecha en la que se realizó la descripción, persona quien realizo la descripción, tipo de punto (mojón, pilastra o incrustación), persona que realizo la Monumentación fecha en la que se realizó la Monumentación, debe contener unas referencias de objetos al punto las cuales deben ser tomadas desde el objeto al punto en azimut y distancia, un diagrama de obstáculos correctamente diligenciado, foto de la placa, foto de perfil (foto del punto), croquis detallado y croquis general.

El proceso realizado para esta actividad consistió en transferir la información anterior a la plataforma GEOCARTO donde se genera un PDF con la descripción de cada punto, esta información es utilizada por las personas que requieren información de algún punto en específico y para las comisiones que van a georreferenciar y realizar la respectiva nivelación geodésica, se cargaron descripciones de aproximadamente 116 puntos de la línea 17 (tramo comprendido Cali-Ipiales) de dos personas diferentes quienes se encargaron en campo de las debidas descripciones.

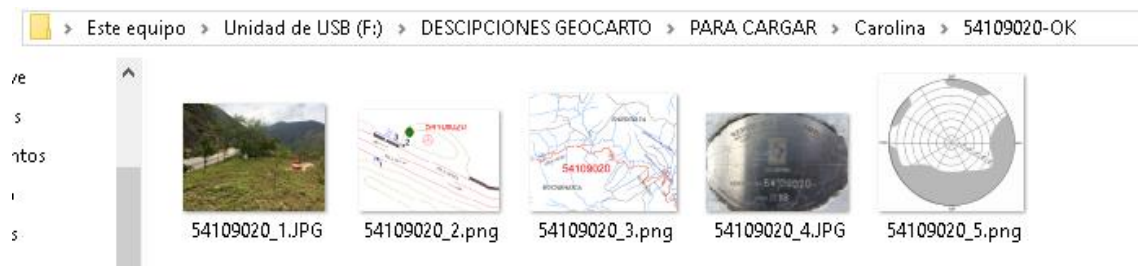
Figura 3. Fuente: propia.

se realizó un control de calidad para una información proveniente de campo de una comisión que se encargó de las descripciones de puntos, este control de calidad consistía en revisar si en las carpetas que la persona encargada de la descripción entregó las imágenes que se solicitan (croquis general, croquis detallado, imagen de perfil, diagrama de obstáculos, imagen de la placa), así:

- 4- Para el control de calidad de las descripciones de la línea 16 (tramo comprendido Cúcuta-Aguachica) se revisaron aproximadamente 165 puntos donde se encontró que en las carpetas que contenían las imágenes no estaba el croquis general, detallado y diagrama de obstáculos. Todos contenían la foto de perfil y la placa.

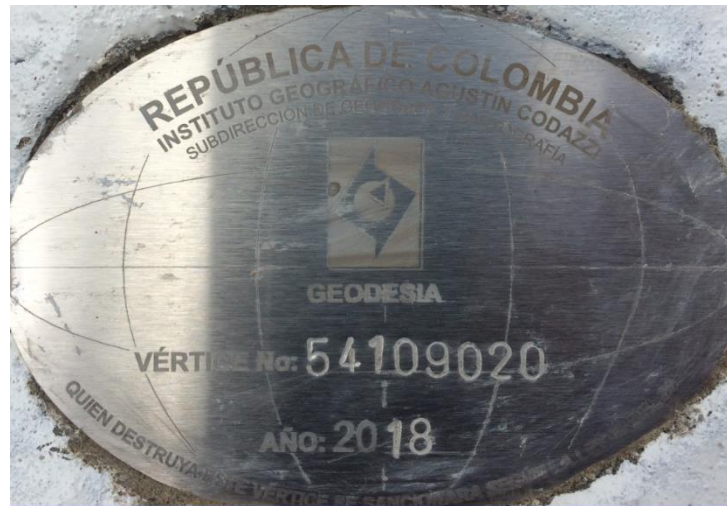
Figura 6. Fuente: propia.

se revisaron azimut y distancia las referencias de los objetos al punto (estos se deben tomar desde el objeto al punto con el azimut magnético desde el norte), se verificó que la foto de perfil coincidiera, la foto de la placa debe tener buena nitidez y visibilidad así:
