**ANÁLISIS DE PRECIOS UNITARIOS DE CONSTRUCCIONES
TRADICIONALES EN TAPIA PISADA EN BOYACÁ Y SANTANDER**

UNIVERSIDAD DISTRITAL FRANCISCO JOSÉ DE CALDAS

PROYECTO DE GRADO

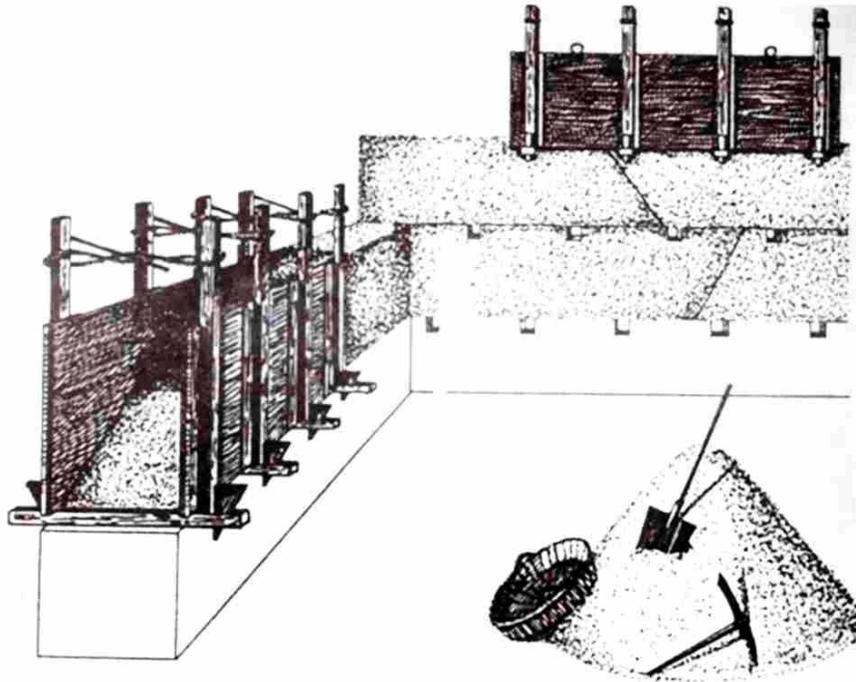
Ilustración 1. Proceso constructivo de muros de tapia pisada. Fuente: Construcción de muros en tapia y bahareque. SENA.

La tapia pisada o tierra apisonada fue bien conocida por siglos en todos los continentes del mundo como técnica tradicional de construcción de muros. La técnica consiste en rellenar un encofrado cuyo espesor debe ser superior a 40 cms y contiene capas verticales de tierra húmeda arcillosa de 10 a 15 cm, compactando cada una de ellas con un pisón. El encofrado o tapial está compuesto por dos tablonces de madera o paneles metálicos paralelos separados conforme el espesor del muro y unidos por travesaños transversales; posterior a la compactación, el tapial se desplaza horizontalmente en continuidad con el muro para proseguir su construcción.

Estos imponentes muros de tierra apisonada se erigen sobre cimentaciones generalmente ciclópeas lineales bajo cada muro en toda su extensión. Posterior al secado de los muros, los vanos de las ventanas y puertas se esculpen con cincel y se refuerzan con dinteles de madera sobre cada vacío.

1. Recolección del material necesario (tierra y piedra).
2. Excavación de la cimentación.
3. Fundición de la cimentación.
4. Armado de la formaleta.
5. Deposición de la tierra dentro de la formaleta y apisonamiento.
6. Secado de la tierra apisonada.
7. Desplazamiento de la formaleta para continuar el muro.
8. Formaleta interna para vacío de los muros (en cada caso).
9. Aberturas para las vigas del segundo nivel o cubierta.
10. Construcción de la estructura de cubierta y machimbreado.
11. Placa de cubierta en tierra.
12. Recubrimiento de cubierta en teja de barro y pañete de muros.

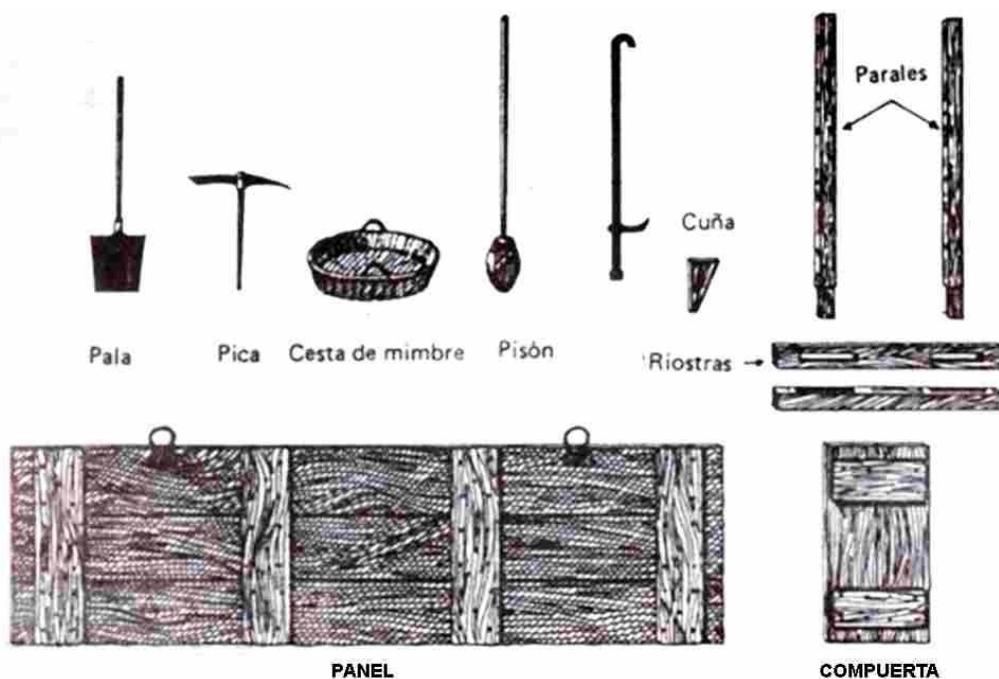
Ilustración 2. Herramientas necesarias para la construcción de muros en tapia pisada. Fuente: Construcción de muros en tapia y bahareque. SENA.

Tapial o Formaleta: conformada por la unión de tablas sostenidas por medio de montantes.

Tablas verticales o paredes: deben ser lisas para proveer una superficie homogénea y tipo machimbreadas para ensamblarlas.

Los parales: En madera rolliza o aserrada de sección cuadrada, por lo general rebasan la altura de la formaleta por lo menos en 50 centímetros. Rematan en un espigo de 2.7 centímetros de espesor.

Las riostras: Se hacen de madera dura y resistente. Espesor de 8 centímetros en promedio, longitud de 1.14 metros. A 9 centímetros de los extremos, se tallan las cajas de 20 por 3 centímetros. Para una formaleta de 2.60 metros se pudieron utilizar 4 riostras, cada 80 centímetros y precisa que las cajas deben tener un plano inclinado, el mismo ángulo que la cuña.

Las cuñas: Sirven para apretar los para les y los paneles contra la hilada del muro ya hecha, introduciéndolas entre las cajas de las agujas. Juegan un papel importante en la plomada de la formaleta. Hincándolas en mayor o menor grado, se determina el espesor del muro.

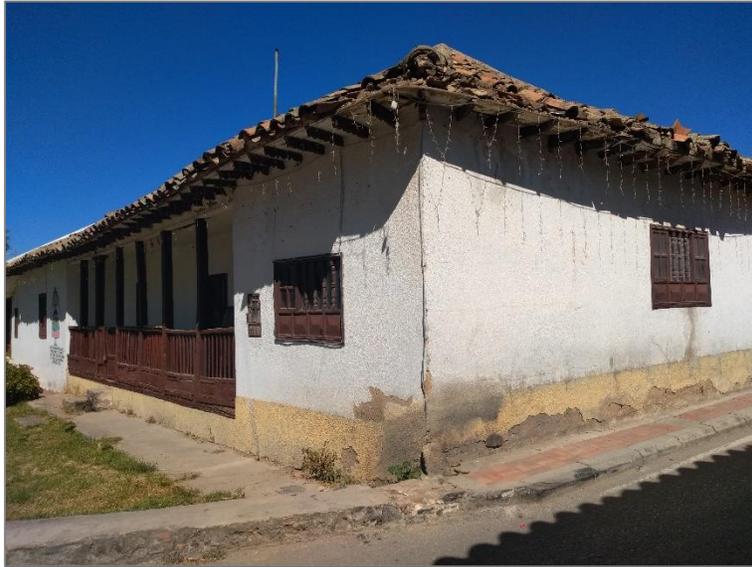
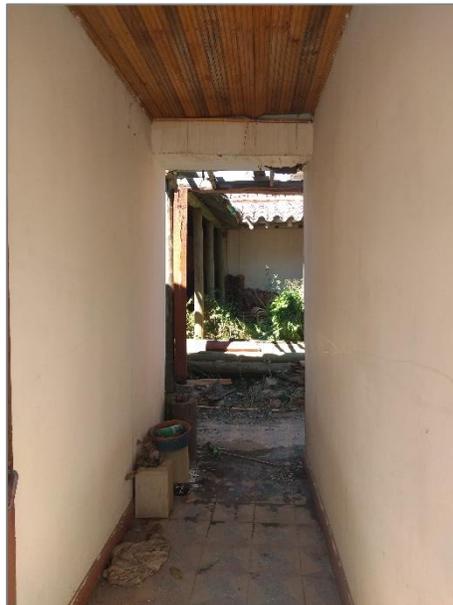
Objeto de estudio 1. Iza – Boyacá.

Ilustración 11. Fachada del objeto de estudio 1. Fuente: Captura propia.

Ilustración 12. Vista parcial interior del objeto de estudio 1. Fuente: Captura propia.

- **Acabados:** Presenta cielo raso en machimbre en pasillo de acceso. Ventanas en cristal incoloro básico.
- **Estado de conservación y mantenimiento:** 3.

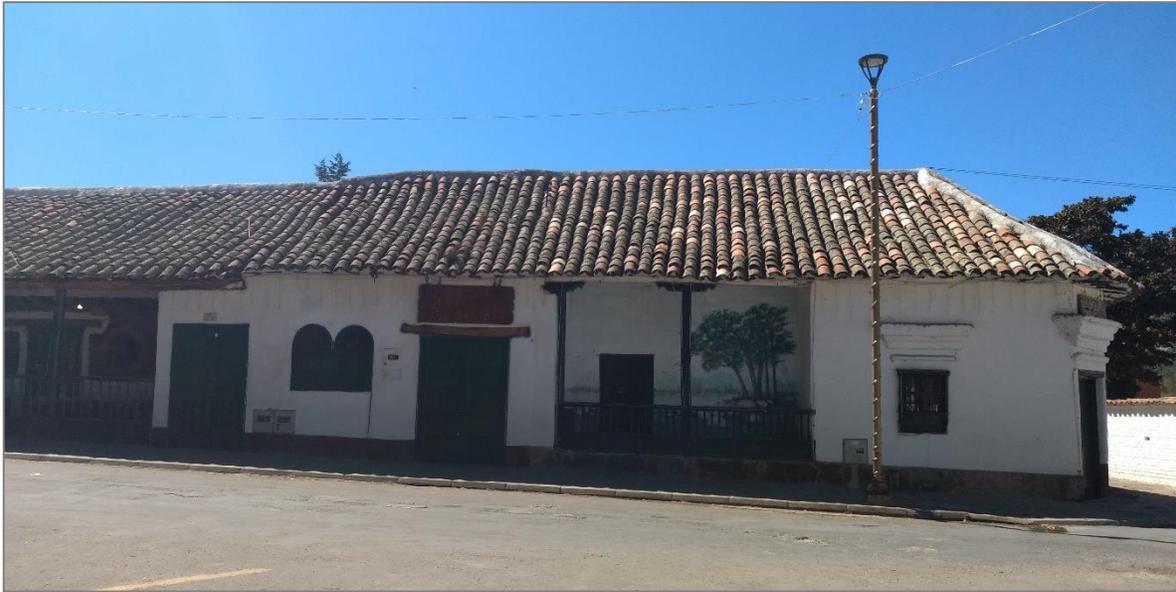
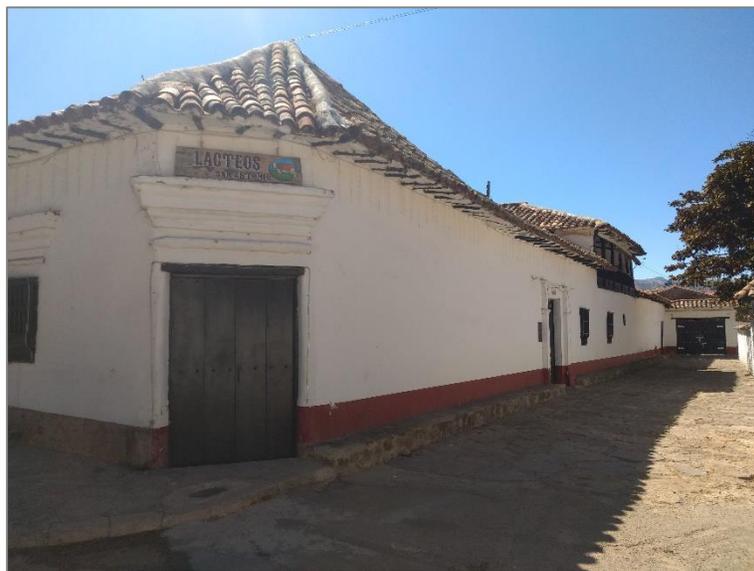
Objeto de estudio 2. Iza – Boyacá.

Ilustración 13. Fachada principal del objeto de estudio 2. Fuente: Captura propia.

Ilustración 14. Fachada secundaria del objeto de estudio 2. Fuente: Captura propia.

- **Estado de conservación:** 2.5.

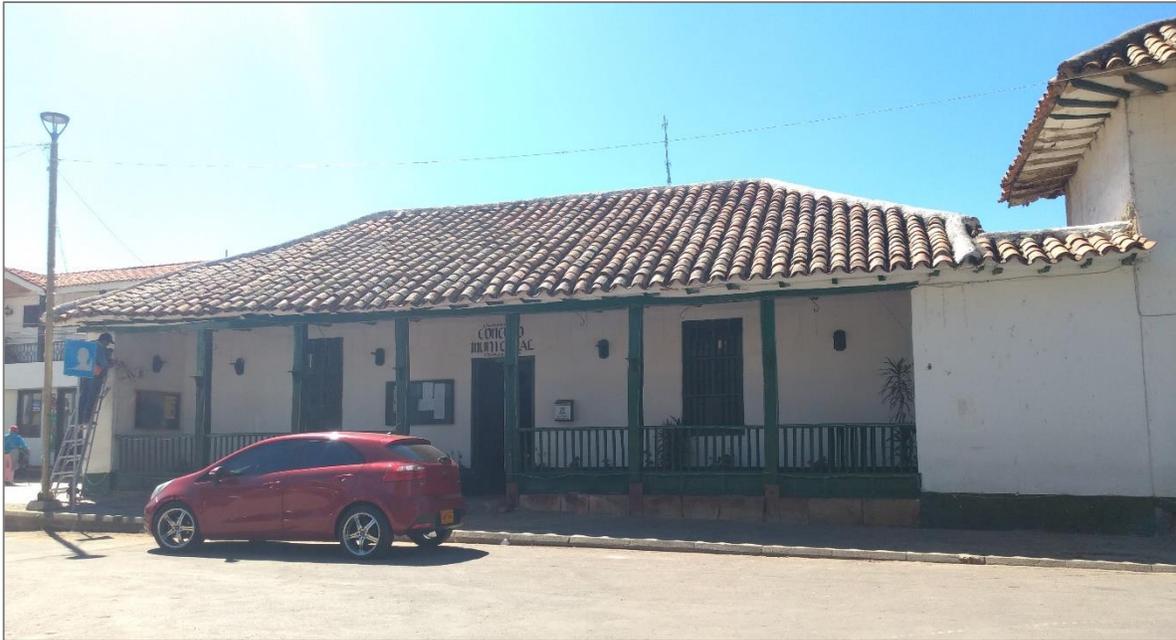
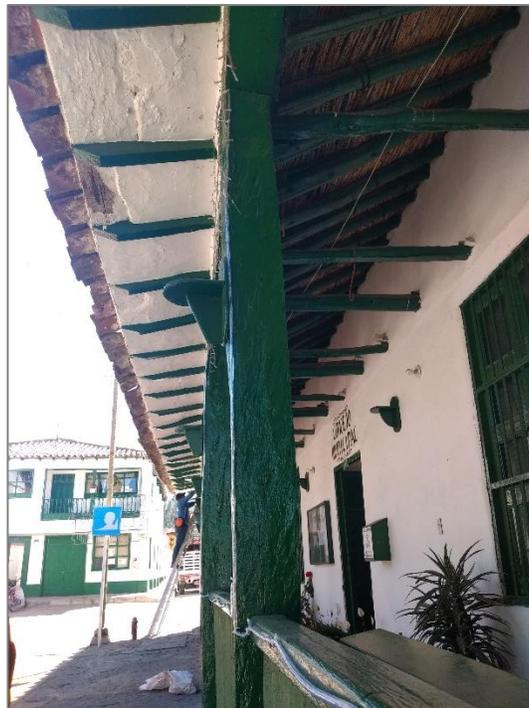
Objeto de estudio 3. Iza – Boyacá.

Ilustración 15. Fachada principal objeto de estudio 3. Fuente: Captura propia.

Ilustración 16. Detalle de fachada y cubierta objeto de estudio 3. Fuente: Captura propia.

- **Estado de conservación:** 2.5.

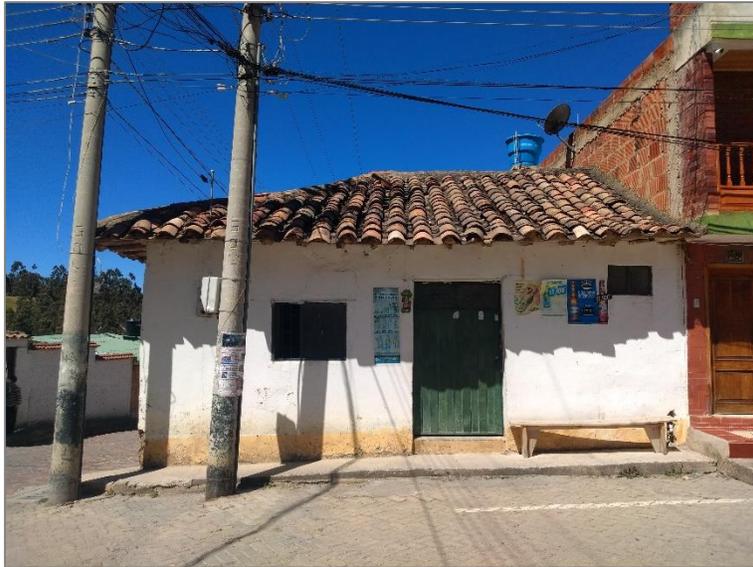
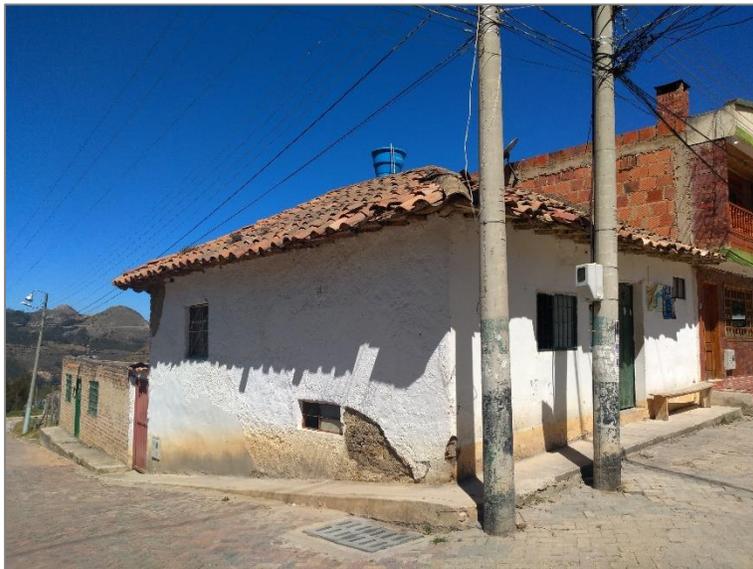
Objeto de estudio 4. Cuítiva – Boyacá.

Ilustración 17. Fachada principal objeto de estudio 4. Fuente: Captura propia.

Ilustración 18. Fachada secundaria objeto de estudio 4. Fuente: Captura propia.

- **Diseño:** Construcción para uso comercial y vivienda de una planta. Altura aproximada de 5.00 metros, ventanas exteriores pequeñas de formas cuadradas, portón de acceso de dos hojas ancho y de baja altura. Área aproximada: 80 m².
- **Cimentación:** Aparentemente posee cimentación ciclópea corrida bajo los muros con un sobre cimientado o zócalo en piedra.
- **Estructura:** Muros de tapia pisada portantes.
- **Mampostería:** Muros de tapia pisada recubiertos con pañete tradicional.
- **Pisos:** Placa de concreto.
- **Carpintería:** De madera ornamental en ventanas exteriores, igualmente para portón exterior y puertas interiores.
- **Cubierta:** Estructura en madera rolliza, sobre ésta un recubrimiento de esterilla y tierra recubierta con tejas de arcilla tipo español.
- **Acabados:** Ventanas en cristal incoloro básico.
- **Estado de conservación:** 3.5.

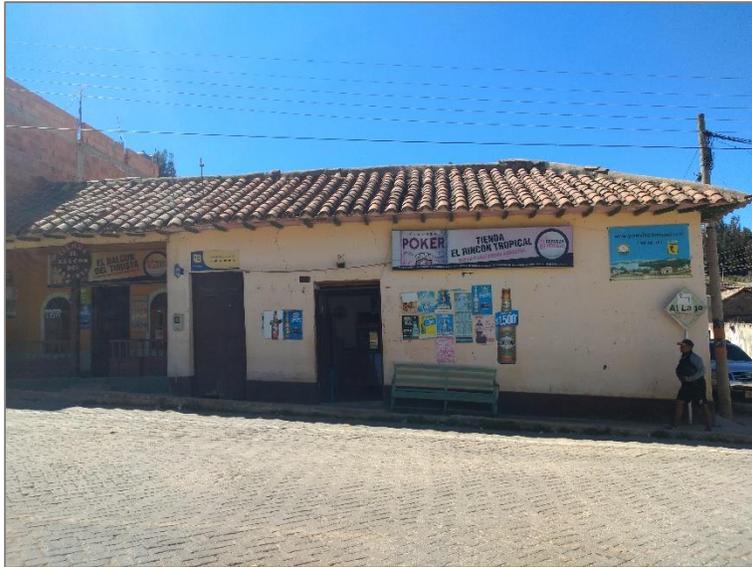
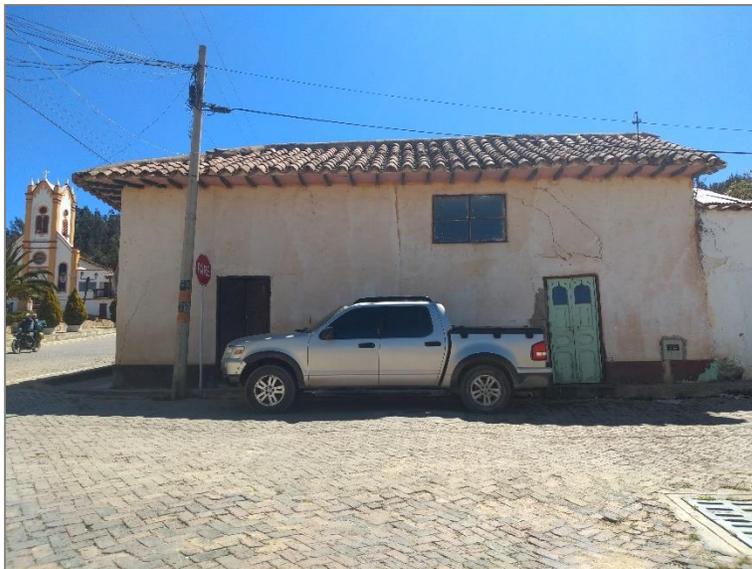
Objeto de estudio 5. Cuítiva – Boyacá.

Ilustración 19. Fachada principal objeto de estudio 5. Fuente: Captura propia.

Ilustración 20. Fachada secundaria objeto de estudio 5. Fuente: Captura propia.

- **Acabados:** Ventanas en cristal incoloro básico.
- **Estado de conservación:** 3.

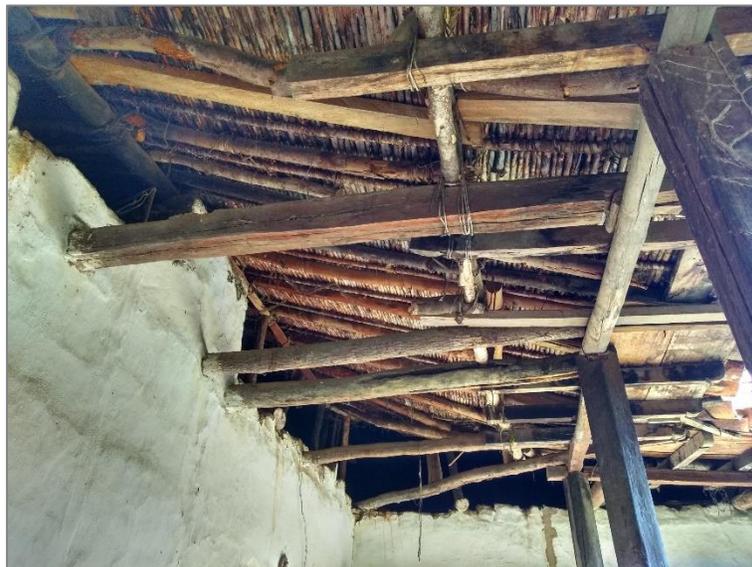
Ilustración 28. Detalle de estructura de cubierta sobre muros de tapia. Fuente: Captura propia.

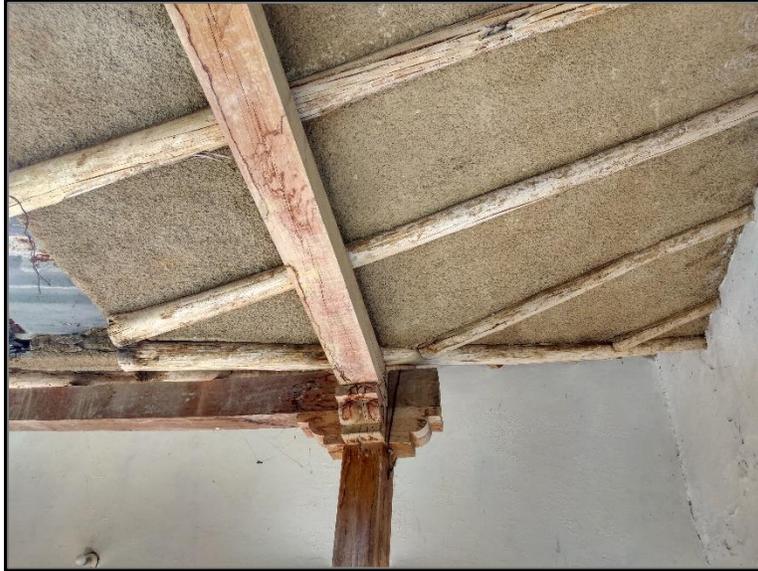
Ilustración 33. Detalle de cubierta. Fuente: Captura propia.

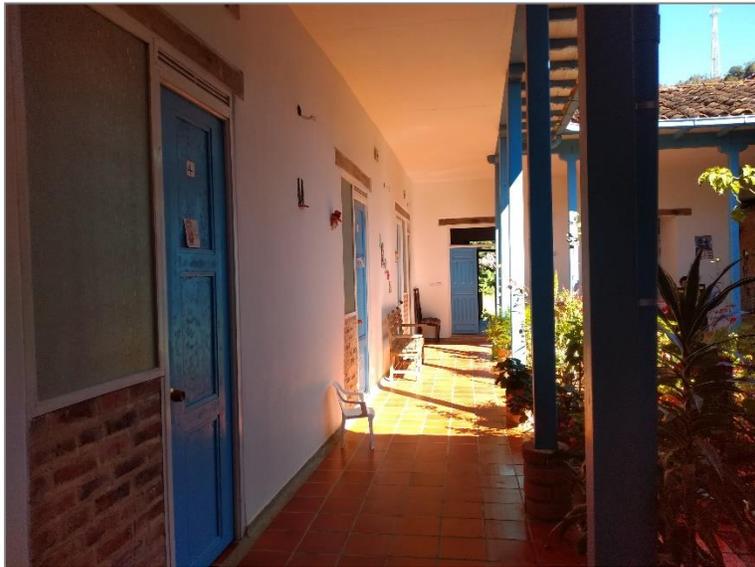
Ilustración 39. Detalle de circulación interna, acceso a habitaciones y dinteles. Fuente: Captura propia.

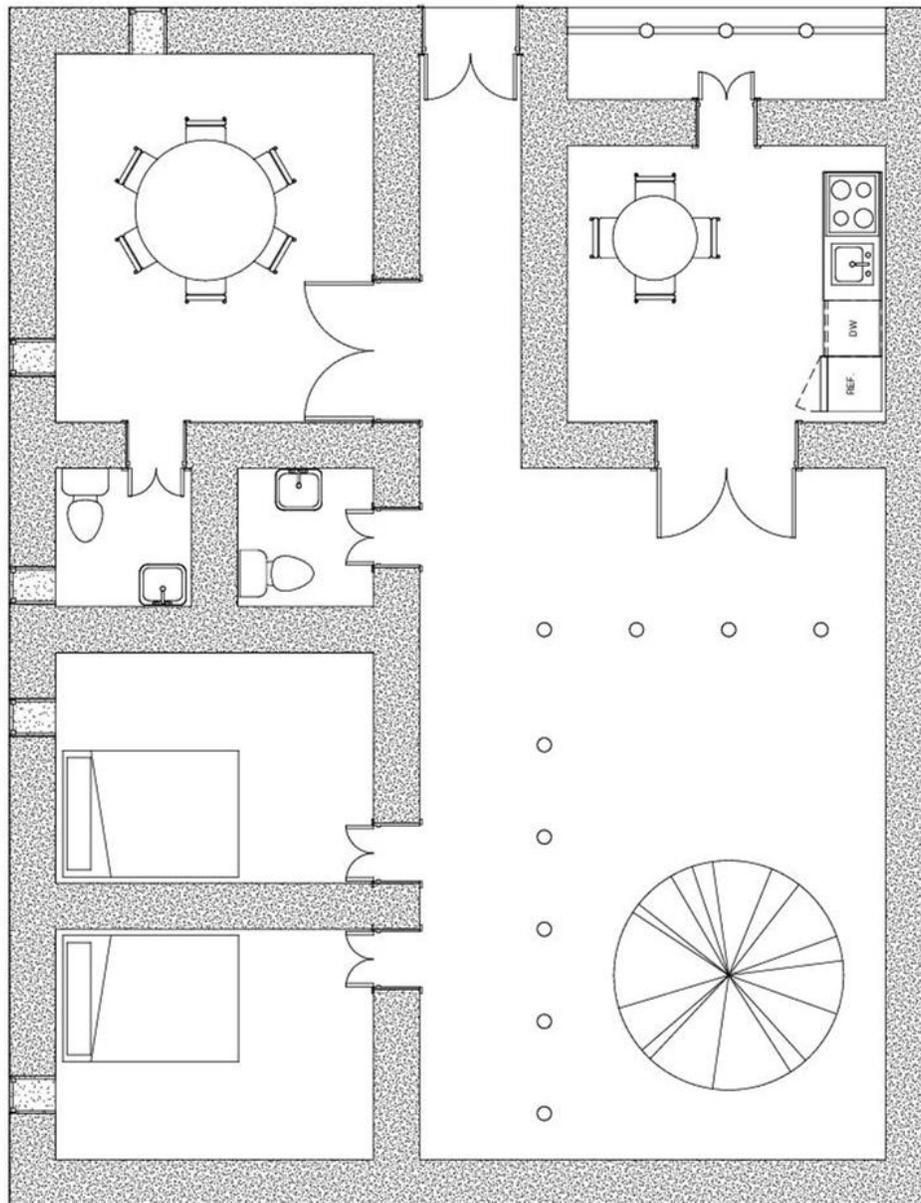
Ilustración 44. Planta arquitectónica del Modelo 1 - Boyacá. Fuente: Elaboración propia.

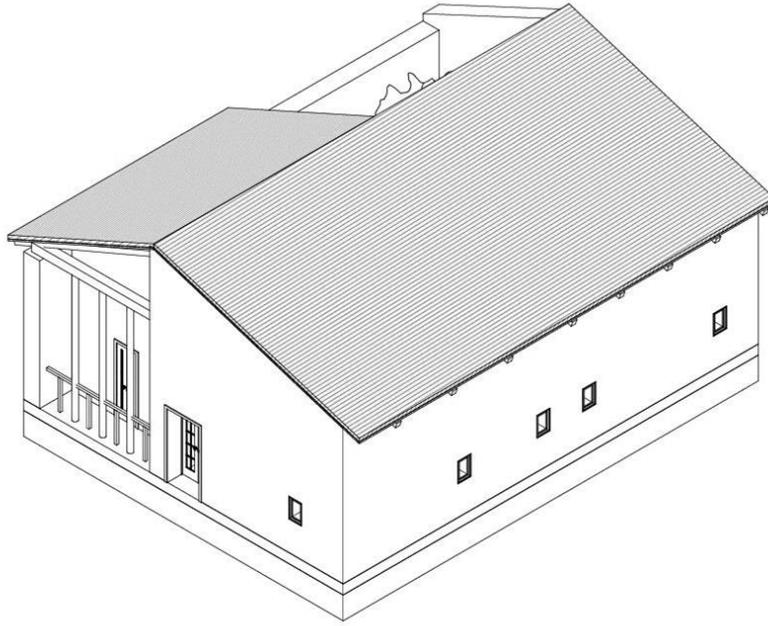
Ilustración 45. Vista axonométrica 3D del Modelo 1 - Boyacá. Fuente: Elaboración propia.

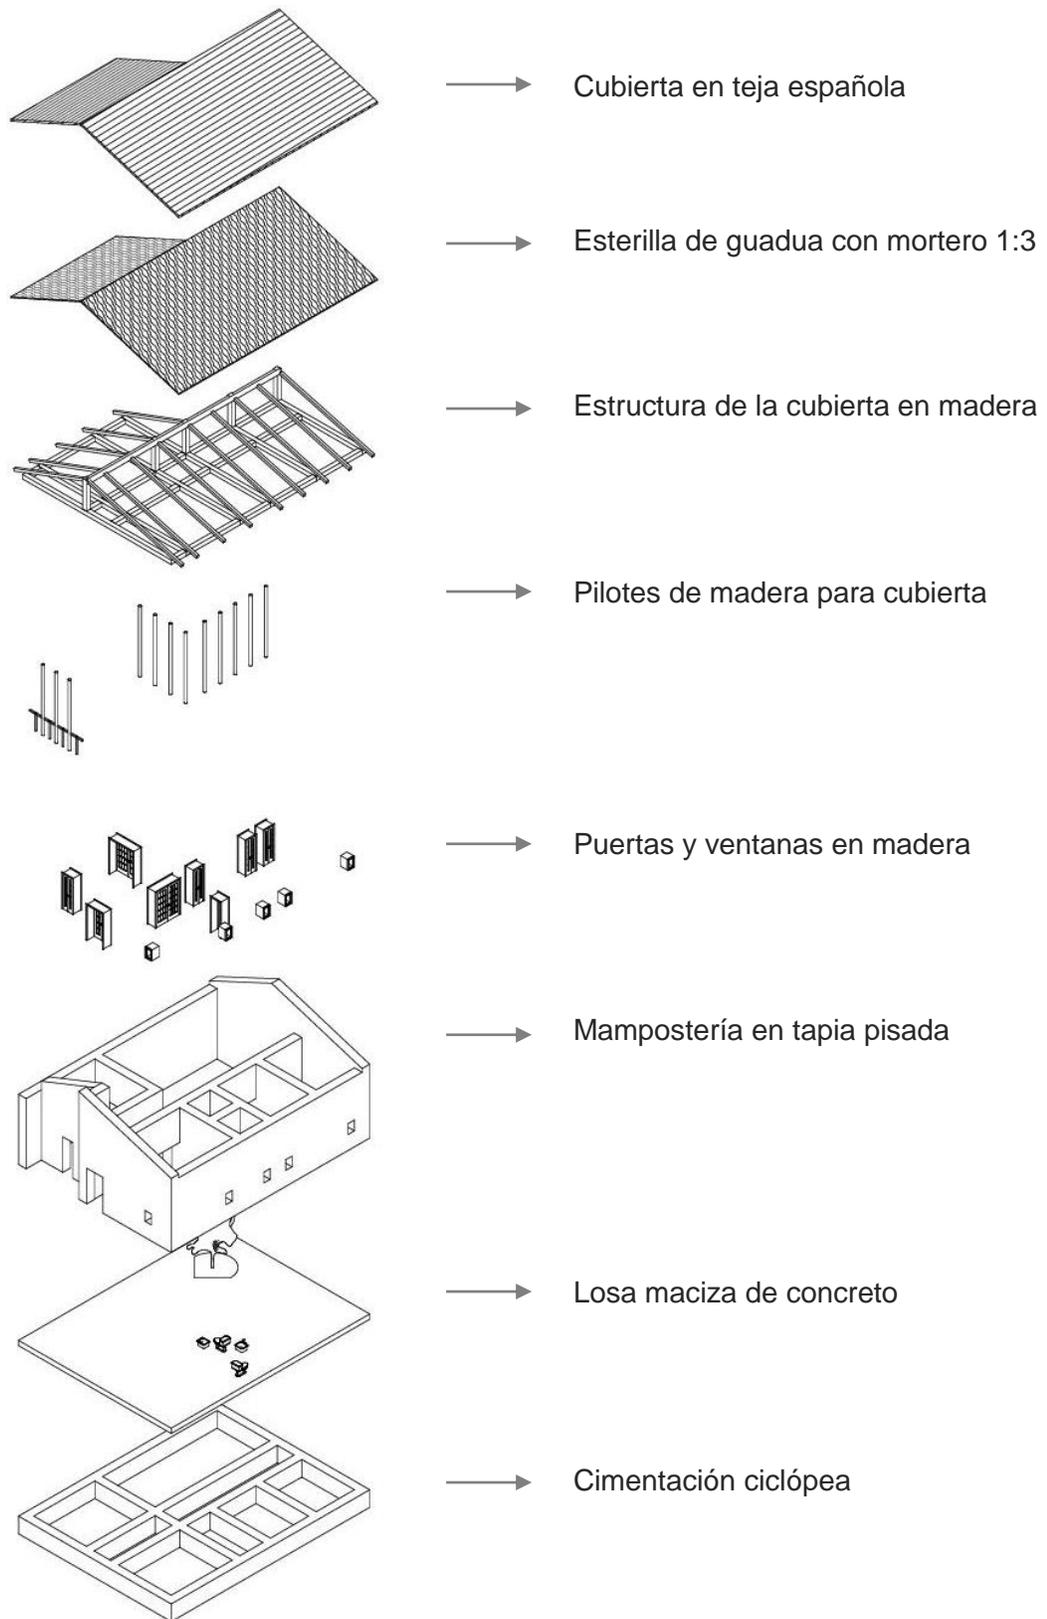
Ilustración 46. Vista axonométrica explotada del Modelo 1 - Boyacá. Fuente: Elaboración propia.

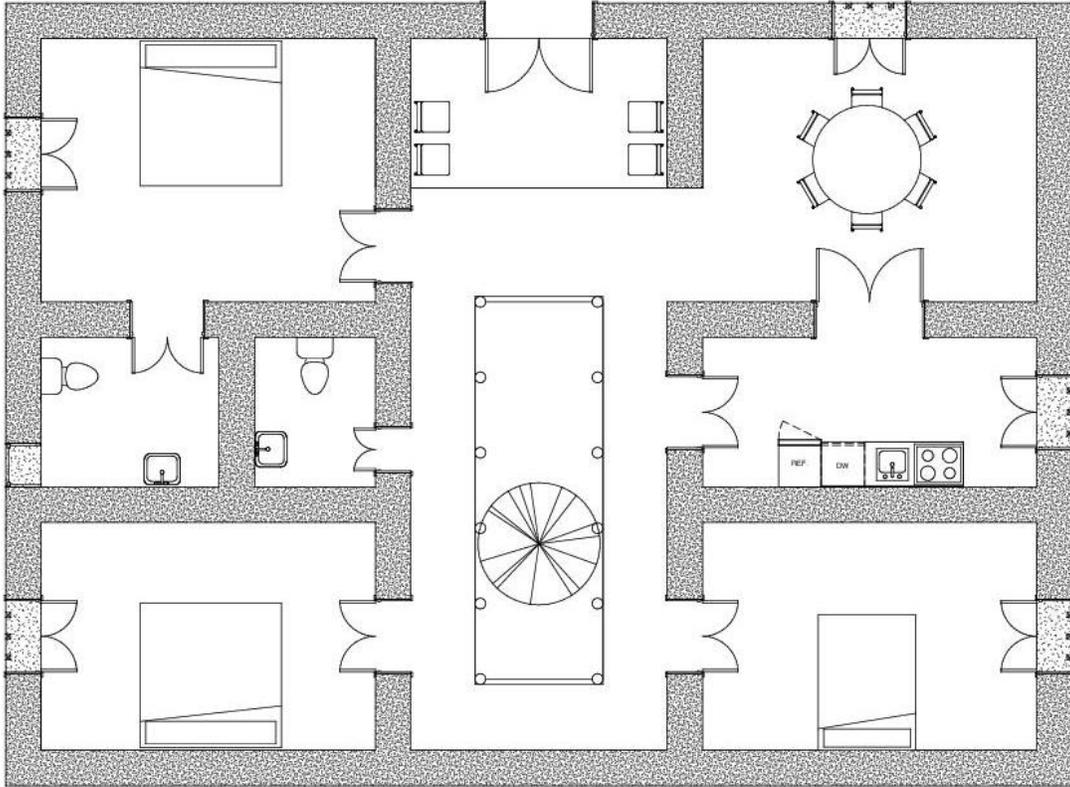
Ilustración 47. Planta arquitectónica del Modelo 2 - Santander. Fuente: Elaboración propia.

- **Carpintería:** De madera ornamental en ventanas exteriores y barandas de balcones. Portones y puertas interiores de dos hojas en madera ornamental.

- **Cubierta:** Estructura en madera rolliza, sobre ésta un recubrimiento de esterilla y tierra cubierta con tejas de arcilla tipo español.
- **Acabados:** Pisos acabados con tabletas de cerámica tradicional de 30x30 cms y piedra rústica en patio. Paredes de baños acabadas con cerámica moderna de 20x20 cms aproximadamente.

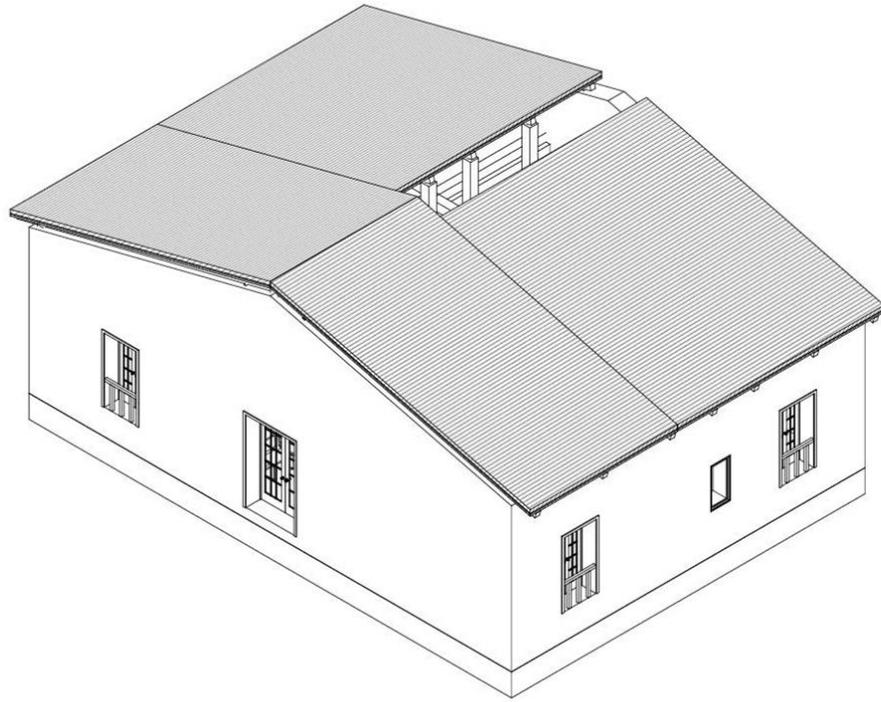
Ilustración 48. Vista axonométrica 3D del Modelo 2 - Santander. Fuente: Elaboración propia.

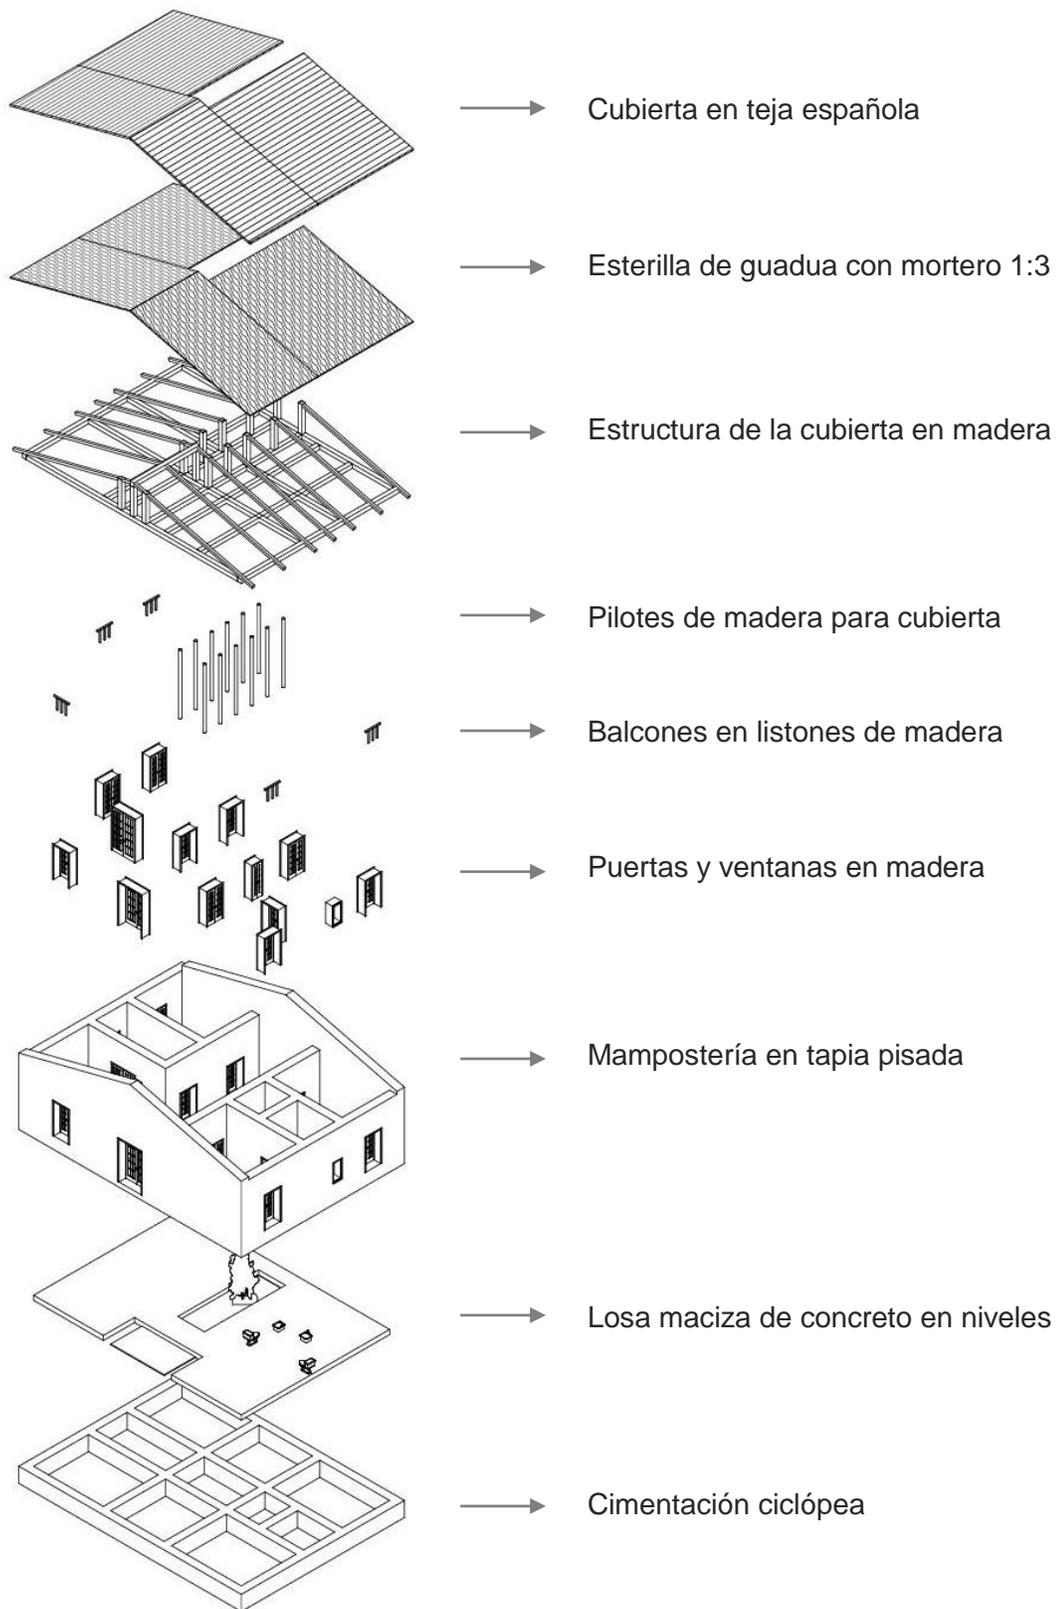
Ilustración 49. Vista axonométrica explotada del Modelo 2 - Santander. Fuente: Elaboración propia.
