**UNIVERSIDAD DISTRITAL
FRANCISCO JOSÉ DE CALDAS**

Diseño De Un Plan De Acciones Correctivas Para Mejorar La Seguridad Vial En La
CicloRuta Alameda El Porvenir, Desde La Cra 94A Con Calle 59 Sur Hasta La Cra 94 Con
Calle 50 Sur.

Especialización en Gestión de Proyectos de Ingeniería

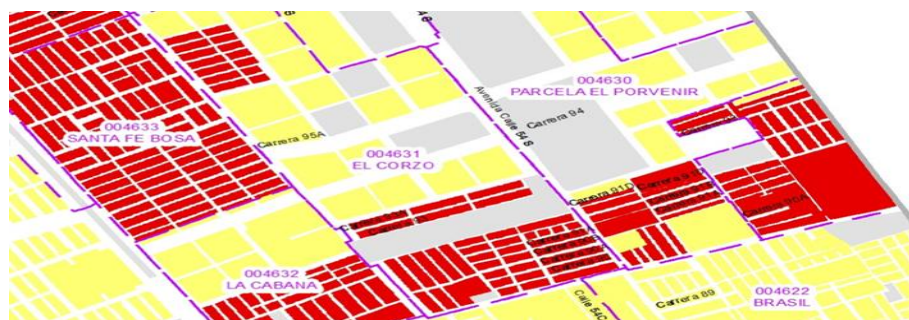
Ilustración 8. Estratificación socioeconómica de la UPZ 86 El Porvenir.

La ilustración 8 maneja las siguientes convenciones: el color amarillo hace referencia al estrato 2 y el color rojo, al estrato 1. De acuerdo con la ilustración 8, se puede identificar que el estrato que predomina en la zona donde se realizó el proyecto es el estrato 1 y 2. Por tal razón, se tomó la totalidad de la población ubicada en la UPZ 86 El Porvenir, la cual corresponde a:

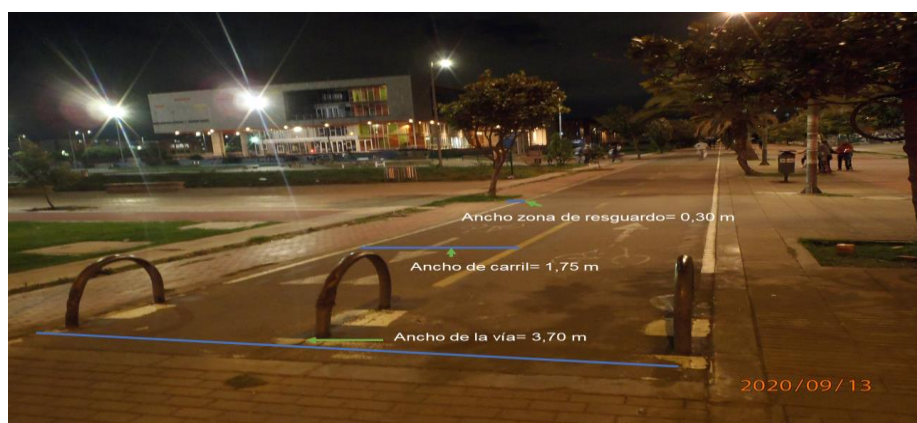
Ilustración 11. Especificaciones técnicas del tramo analizado.

Como se observa en la tabla 9 y en la ilustración 11, el tramo analizado cumple con el ancho mínimo e ideal de la sección de la vía pavimentada, según lo estipulado por la Guía de ciclo- infraestructura para ciudades colombianas (Ancho ideal=2,60 m) y según la Cartilla de Andenes de Bogotá D.C. (Ancho ideal=3,00 m). Igualmente, el tramo analizado cumple con las condiciones óptimas con respecto al ancho de la zona de resguardo con una longitud de 0,30 m.

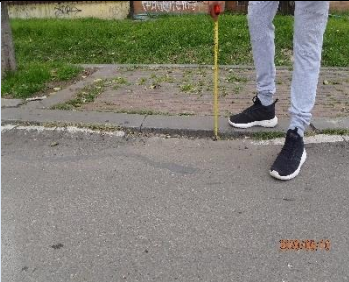
Según lo establecido en el Manual de inspección visual de pavimentos flexibles del INVIAS, se presenta una falla por hundimiento con grado de severidad media en el carril izquierdo sentido Norte-Sur con una profundidad de 3 cm.

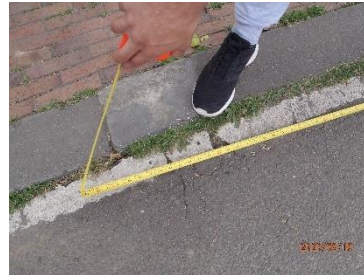
T1 K0+035 FBD MEDIA 1.90

Según lo establecido en el Manual de inspección visual de pavimentos flexibles del INVIAS, se presenta una falla de fisura de borde con grado de severidad media en el carril izquierdo sentido Norte-Sur con una abertura no mayor a 3 mm.

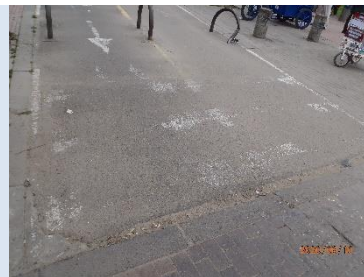
T2 K0+329.56 DC MEDIA 0.20 3.70

Según lo establecido en el Manual de inspección visual de pavimentos flexibles del INVIAS, se presenta una falla por descascamiento con grado de severidad media con una altura igual a 2 cm.

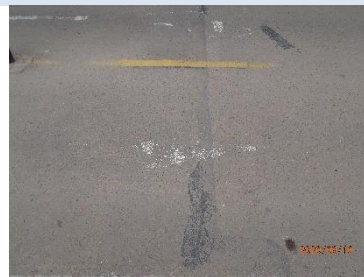
T2 K0+333.23 PCH BAJA 2.47 3.70

Según lo establecido en el Manual de inspección visual de pavimentos flexibles del INVIAS, se presenta una falla de parcheo con grado de severidad baja, localizado en la totalidad del ancho de la sección pavimentada.

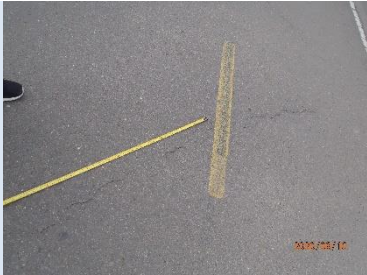
T3	K0+553.25	FT	MEDIA	2.75

Según lo establecido en el Manual de inspección visual de pavimentos flexibles del INVIAS, se presenta una falla de fisura transversal con grado de severidad media con una abertura igual a 3 mm.	
T3	K0+554.25	FT	MEDIA	2.30

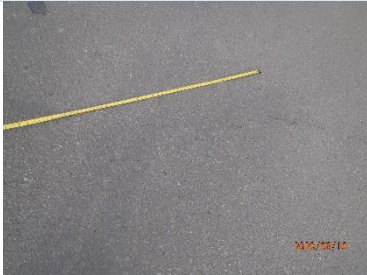
Según lo establecido en el Manual de inspección visual de pavimentos flexibles del INVIAS, se presenta una falla de fisura transversal con grado de severidad media con una abertura igual a 3 mm.	
T4	K0+747.85	DC	MEDIA	0.29	0.12

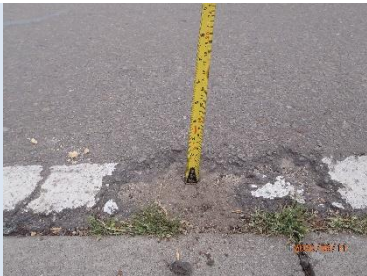
Según lo establecido en el Manual de inspección visual de pavimentos flexibles del INVIAS, se presenta una falla por descascaramiento con grado de severidad media en el carril Derecho sentido Sur-Norte con una altura igual a 2 cm.

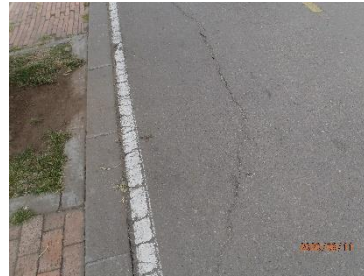
T4 K0+817.10 FML ALTA 3.93 0.82

Según lo establecido en el Manual de inspección visual de pavimentos flexibles del INVIAS, se presenta una falla de fisura en media luna con grado de severidad alta en el carril izquierdo sentido Norte-Sur con una abertura igual a 1 cm.

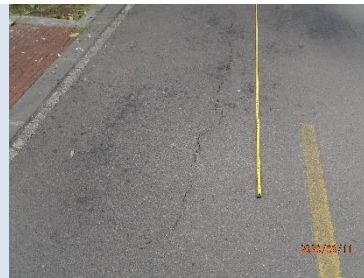
T5 K0+951.33 FL ALTA 4.80

Según lo establecido en el Manual de inspección visual de pavimentos flexibles del INVIAS, se presenta una falla de fisura longitudinal con grado de severidad alta en el carril izquierdo sentido Norte-Sur con una abertura igual a 1 cm.

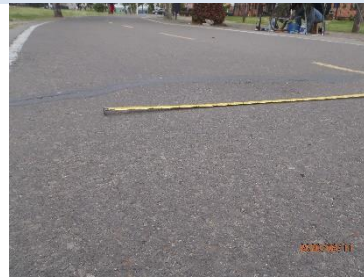
T5 K0+1020.04 AB MEDIA 0.60 1.80

Según lo establecido en el Manual de inspección visual de pavimentos flexibles del INVIAS, se presenta una falla por abultamiento con grado de severidad media en el carril izquierdo sentido Norte-Sur con una profundidad de 2 cm.

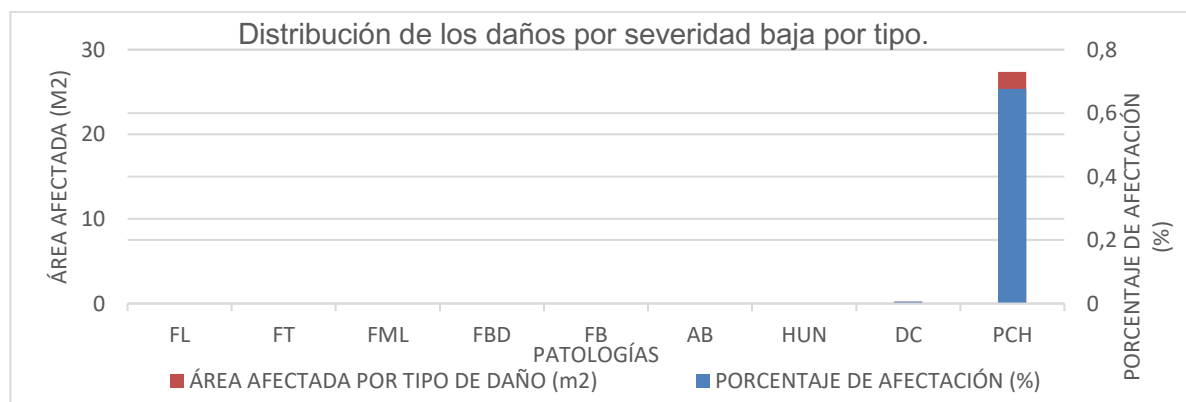
Grafica 2. Distribución de los daños por severidad baja por tipo.

Se observa en la gráfica 2 que la patología que mayor área de afectación presenta con severidad baja, es la falla por Parcheo con un valor igual a 27.4 m², seguido por la falla por Descascaramiento con un valor igual a 0.23 m² y con un porcentaje de afectación con respecto al área total inspeccionada igual a 0.68 % y 0.01 % respectivamente. Según lo anterior, se evidencia que las fallas que presentan una severidad baja no representan algún tipo de peligro que aumente la inseguridad vial en el tramo analizado.

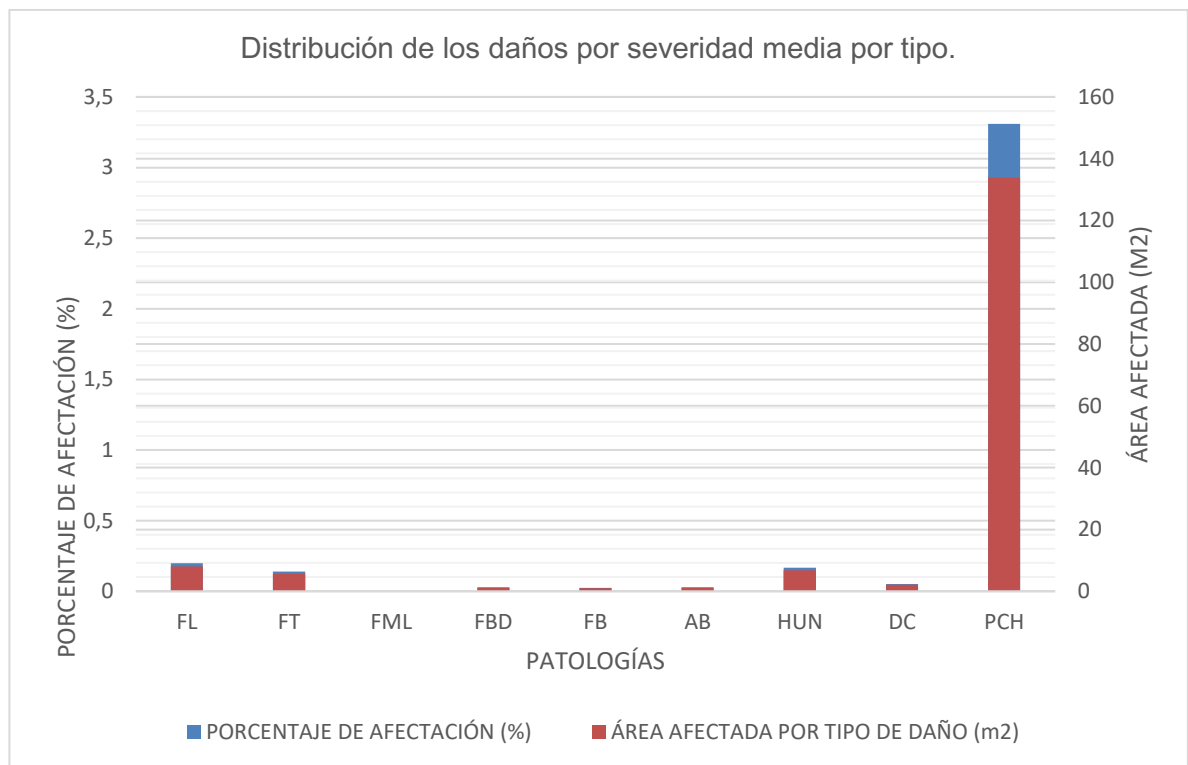
Grafica 3. Distribución de los daños por severidad media por tipo.

Se observa en la gráfica 3 que la patología que mayor área de afectación presenta con severidad media, es la falla por Parcheo con un valor igual a 134 m², seguido por la falla de fisuras longitudinales con un valor igual a 8.02 m² y por la falla por hundimiento con un valor igual a 6.76 m² y con un porcentaje de afectación con respecto al área total inspeccionada igual a 3.31 %, 0.20 % y 0.17 % respectivamente. Según lo anterior, se evidencia que las fallas que presentan una severidad media

representan un riesgo considerable a la integridad del ciclista que transita en el tramo analizado, por tal razón, fueron consideradas para el plan de acciones correctivas.

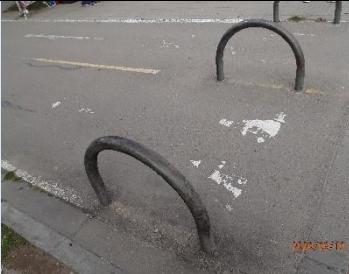
Tramo	Abscisa	Tipo de señal	Nombre de la señal	Foto	Descripción
T1	K0+000	Horizontal	Línea transversal de cruce controlado con leyenda Ceda el Paso

La demarcación de la línea transversal y leyenda no es clara, por lo cual no es legible para el ciclista. Por lo anterior, la señal no cumple con el requisito óptimo de función, visibilidad y estado, definido en el Manual de señalización vial 2015.
T1	K0+004	Horizontal	Flecha de Sentido y Simbología de Bicicleta

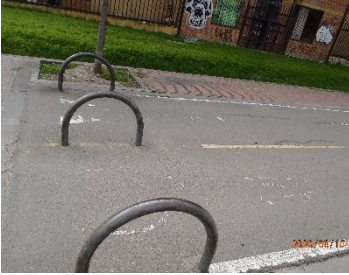
Tanto la flecha como la simbología no son claras, por lo cual no son legibles para el ciclista. Por lo anterior, tanto la flecha como la simbología no cumplen con el requisito de función, visibilidad y estado, definido en el Manual de señalización vial 2015. La señal está ubicada en los dos carriles de la CicloRuta y se encuentran en la misma condición descrita anteriormente.

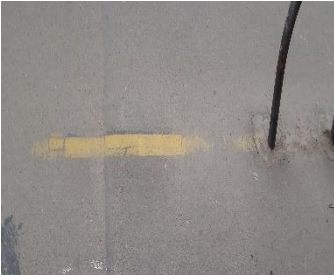
T2	K0+329.56- K0+534.80	Horizontal	Líneas de eje central segmentada

La demarcación de la línea de eje central se encuentra en mal estado, aunque es legible para los ciclistas en la mayoría del tramo. Por lo anterior, no se cumple con el requisito de estado, definido en el Manual de señalización vial 2015, pero si cumple con el requisito de función y visibilidad.
T3	K0+534.80	Horizontal	Línea transversal de cruce controlado con leyenda Ceda el Paso
