**RESISTENCIA DEL ACERO DE REFUERZO QUE HA SIDO UTILIZADO EN LA  
CONSTRUCCIÓN, OBTENIDO EN LAS FIGURADORAS DE HIERRO DEL  
BARRIO MÉXICO DE LA CIUDAD DE BOGOTÁ**

**Trabajo de grado para optar el título de Tecnólogo en Construcciones Civiles**

**UNIVERSIDAD DISTRITAL FRANCISCO JOSÉ DE CALDAS**

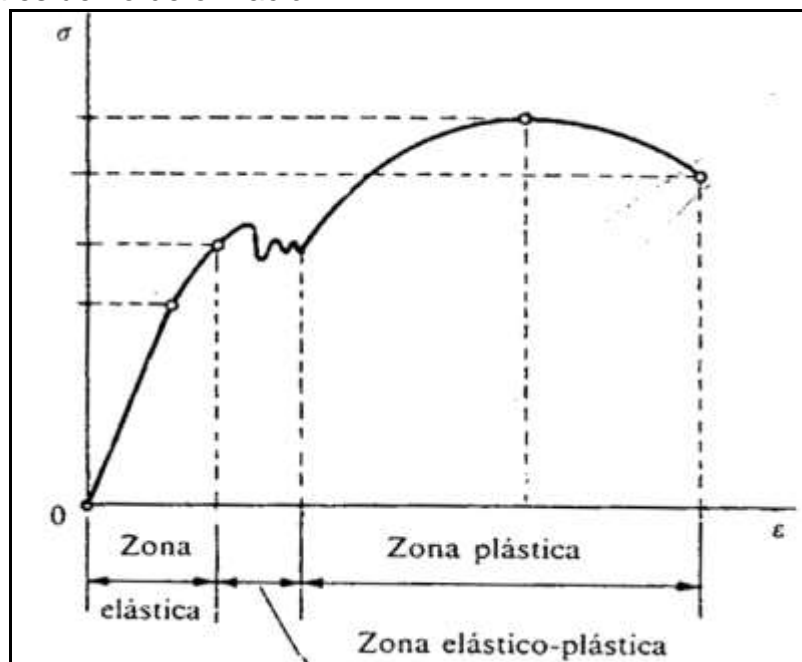
Figura 1: Gráfica esfuerzo deformación típica. Imagen de la web: [http://blog.utp.edu.co/metalografia/?attachment\\_id=1619](http://blog.utp.edu.co/metalografia/?attachment_id=1619)

Es la representación gráfica de cómo se comportan las deformaciones en un material, en función de la carga que le sea aplicada. Consta de 3 zonas: elástica, fluida y plástica. En la primera zona, la carga y la deformación son directamente proporcionales, y la pendiente de esta recta es el denominado Módulo de elasticidad (E), se caracteriza por ser donde al retirar la carga del material, este retoma su forma original. En la zona fluida, o zona elasto-plástica, se evidencia un considerable incremento de las deformaciones, sin incrementar la carga proporcionada al elemento. La tercera zona, se denomina plástica ya que se aumentan las cargas y deformaciones del material, pero estas últimas son permanentes.

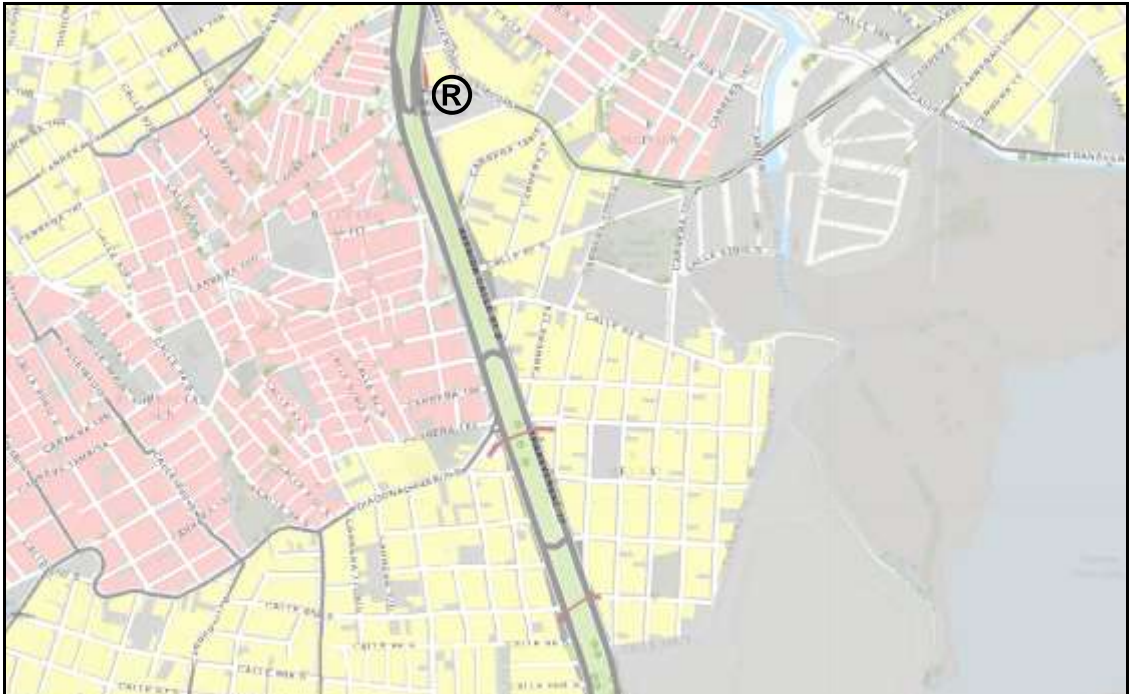
Los barrios en los cuales se realizó la adquisición de muestras, tienen un estrato socioeconómico bajo (1 en rojo y 2 en amarillo, ver figura 6.), razón por la cual ven en el material la mejor alternativa como material de construcción.

Figura 6. Mapa socioeconómico del sector, 2015, imagen tomada de la web [www.mapasbogota.gov.co/portalmapas/](http://www.mapasbogota.gov.co/portalmapas/)

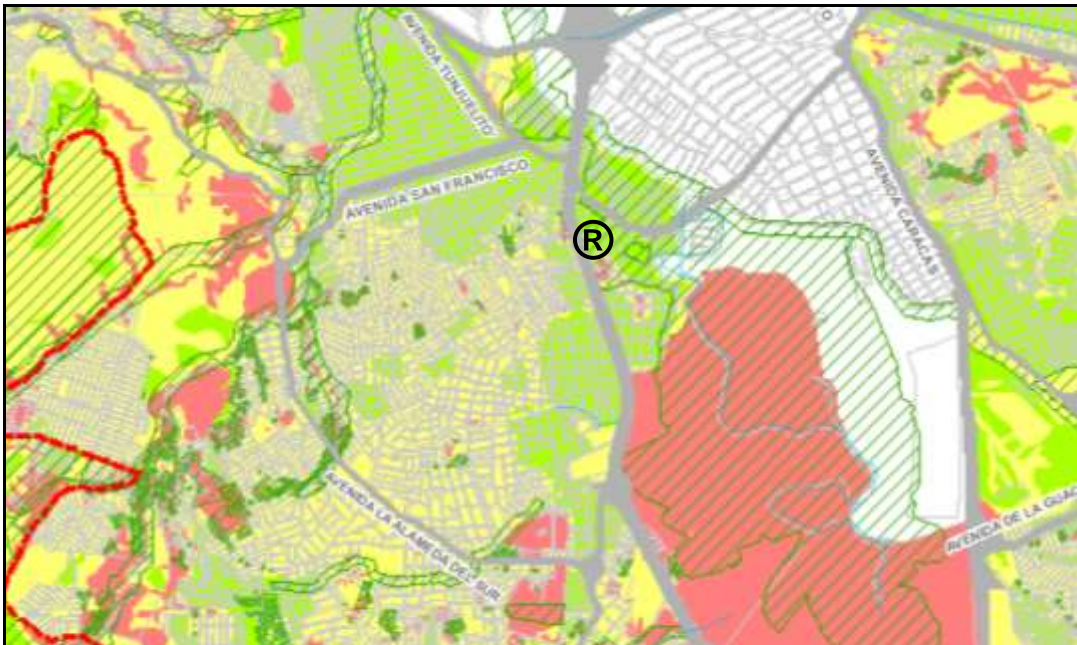
La ubicación de la zona por riesgo de remoción en ha de tenerse en cuenta, ya que muchas personas que adquieren el material en estudio, viven en la zona y por lo tanto, utilizan el material como elemento de construcción. Según lo observado (ver figura 7.), la zona se encuentra en amenaza por fenómeno de remoción en masa Media y Baja. En unas zonas del barrio México se tiene una amenaza Alta.

Figura 7. Mapa de riesgo por remoción en masa del sector, 2015, imagen tomada de AMENAZA POR FENÓMENO DE REMOCIÓN EN MASA, de la Alcaldía mayor de Bogotá.

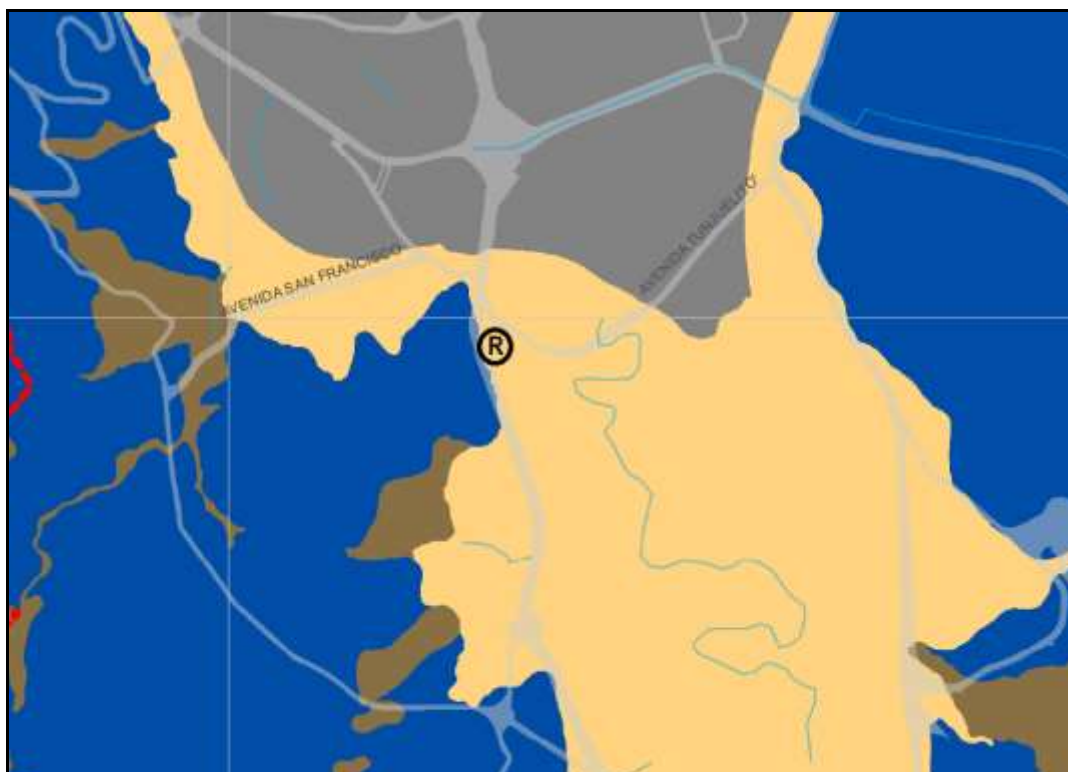
Figura 9. Mapa de zonas de respuesta sísmica del sector, 2015, imagen tomada de ZONAS DE RESPUESTA SÍSMICA DE BOGOTÁ, de la Alcaldía mayor de Bogotá.

En la figura 9, de color azul podemos encontrar suelos tipo Cerros, donde se encuentran Areniscas y Arcillolitas blandas. De color habano encontramos suelos tipo Piedemonte C, con depósitos de coluvión. Ambos tipos de suelo se caracterizan por tener gran capacidad portante y estabilidad [7].

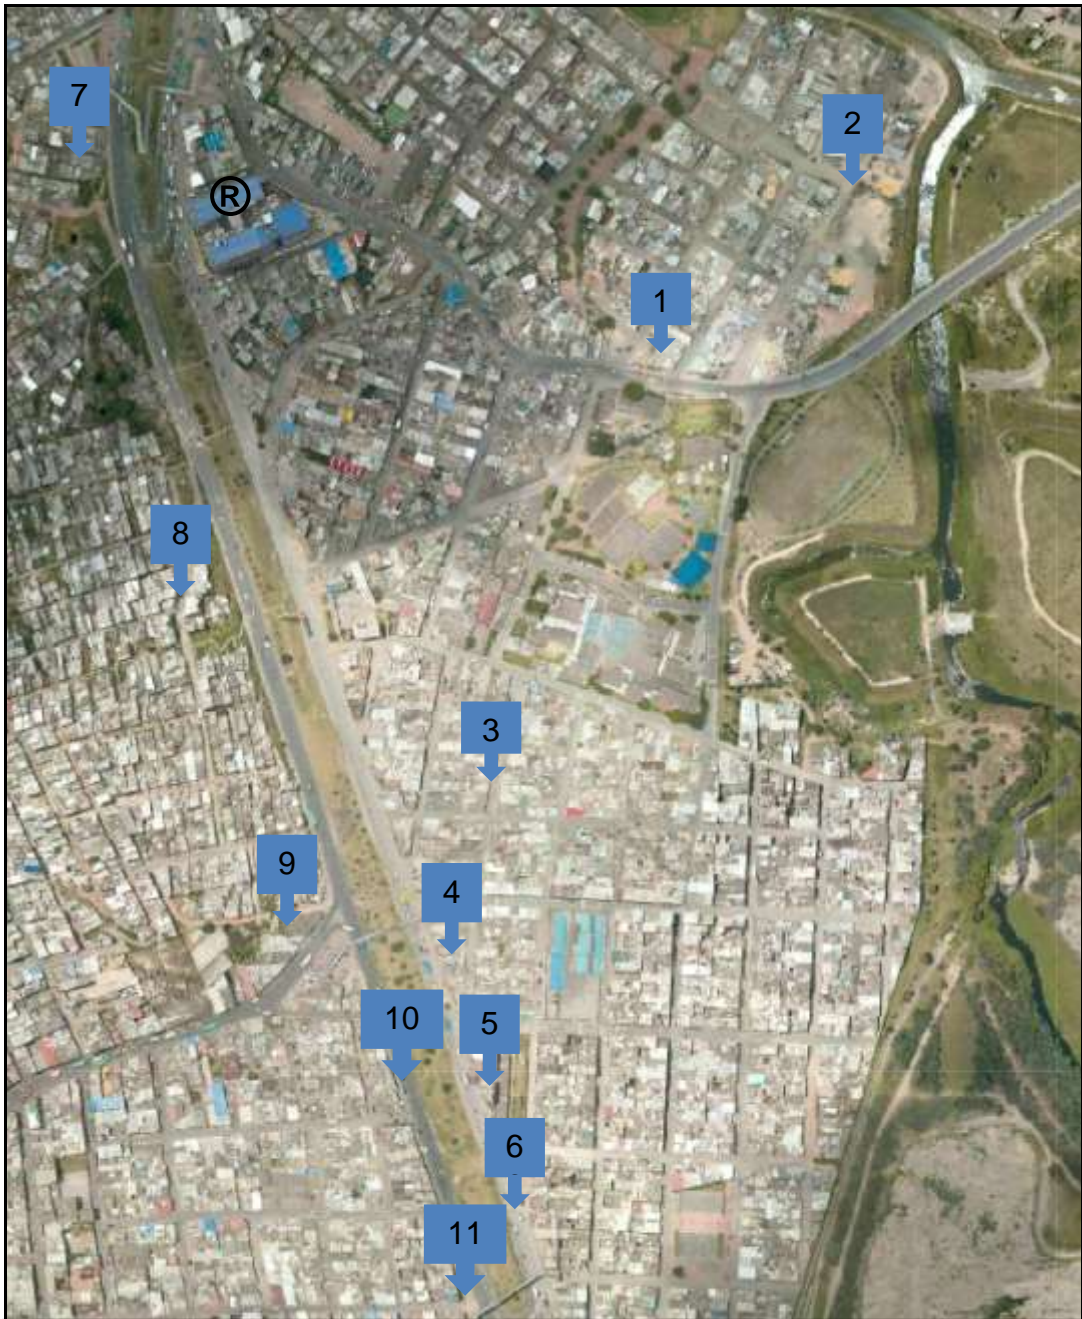
La ubicación general de las figuradoras de hierro, es la siguiente (más adelante se nombrarán una a una).

Figura 10. Localización de figuradoras de hierro, 2015, imagen propia sobre imagen tomada de la web [www.mapasbogota.gov.co/portalmapas/](http://www.mapasbogota.gov.co/portalmapas/)

Recorriendo las calles del sector aledaño al Hospital de Meissen (ver figura 10), se encontraron exactamente 13 locales, ya sean centros de figurado, figuradoras de hierro, chatarrerías, depósitos de materiales, etc., en los cuales se repara el material proveniente de las demoliciones, para ser vendido a la comunidad como material de construcción.

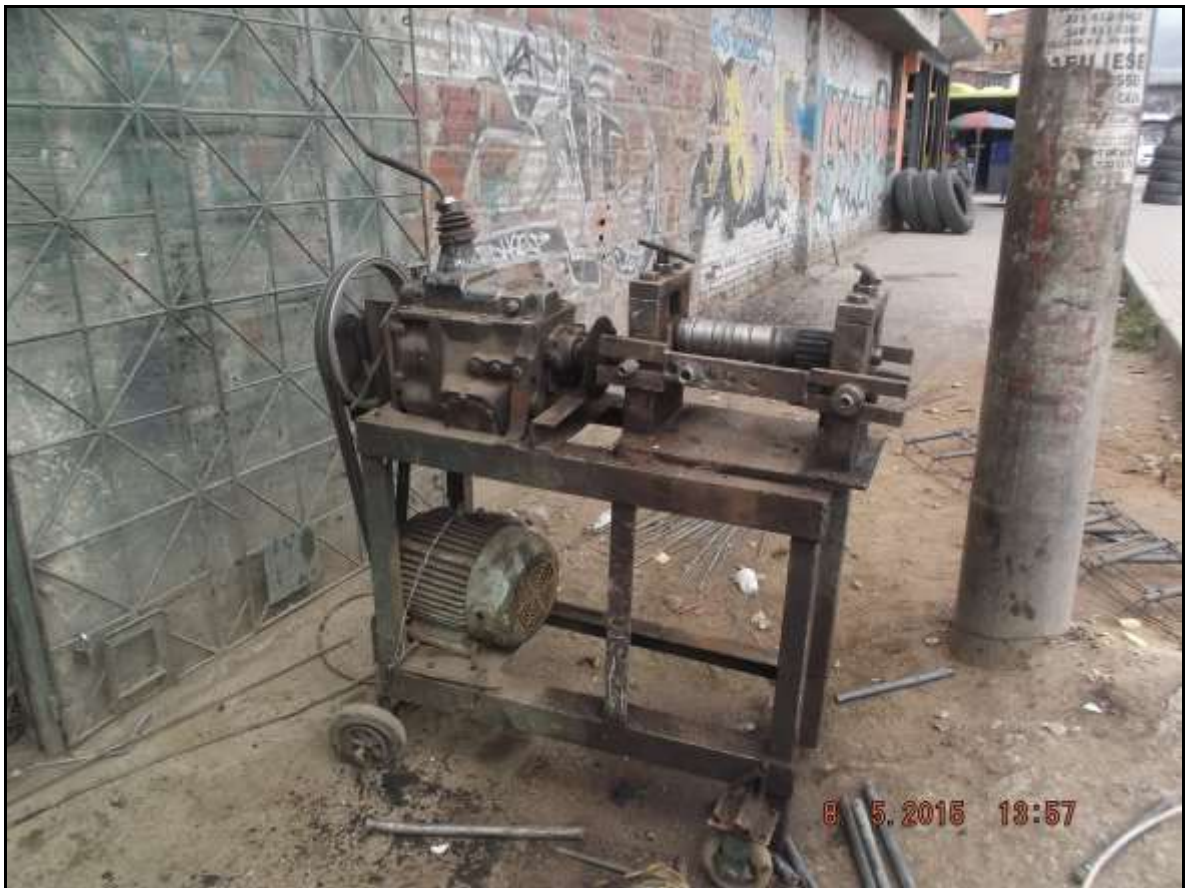
Antes de apilar las barras, los propietarios de los centros utilizan una máquina que destuerce los refuerzos mediante un motor y unas guías utilizadas a modo de rieles, para que recuperen su forma lineal. Esta máquina también retira los restos de concreto que tenga el acero en la superficie. Las imperfecciones que no corrija la máquina, las mejoran manualmente con golpes sobre las barras, con martillos y mazos.

Figura 11. Máquina figuradora de acero de refuerzo. Imagen propia.

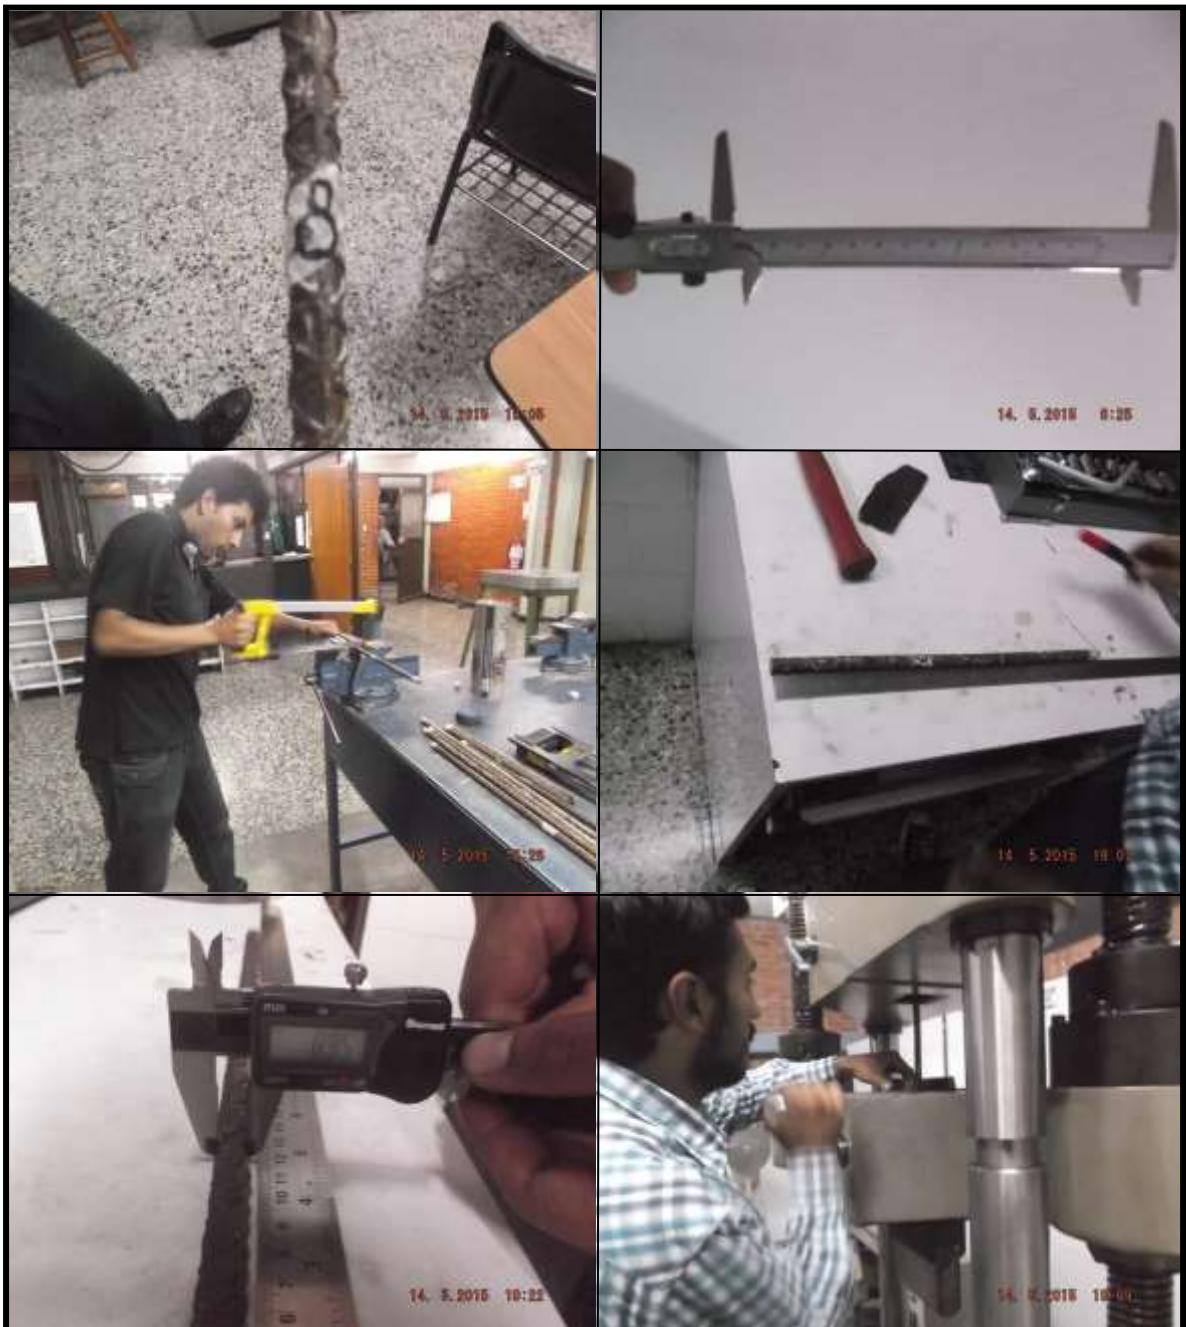
Las muestras no deben estar dobladas y su superficie debe ser lo más limpia posible. Se debe medir el diámetro de la barra y con ello obtener el área  $A$ , también se debe medir la longitud inicial de la probeta. Luego se introduce en la máquina, dejando los agarres muy bien fijos a la barra, y se inicia el ensayo.

Figura 13. Preparación de muestras para ensayo. Imágenes propias.

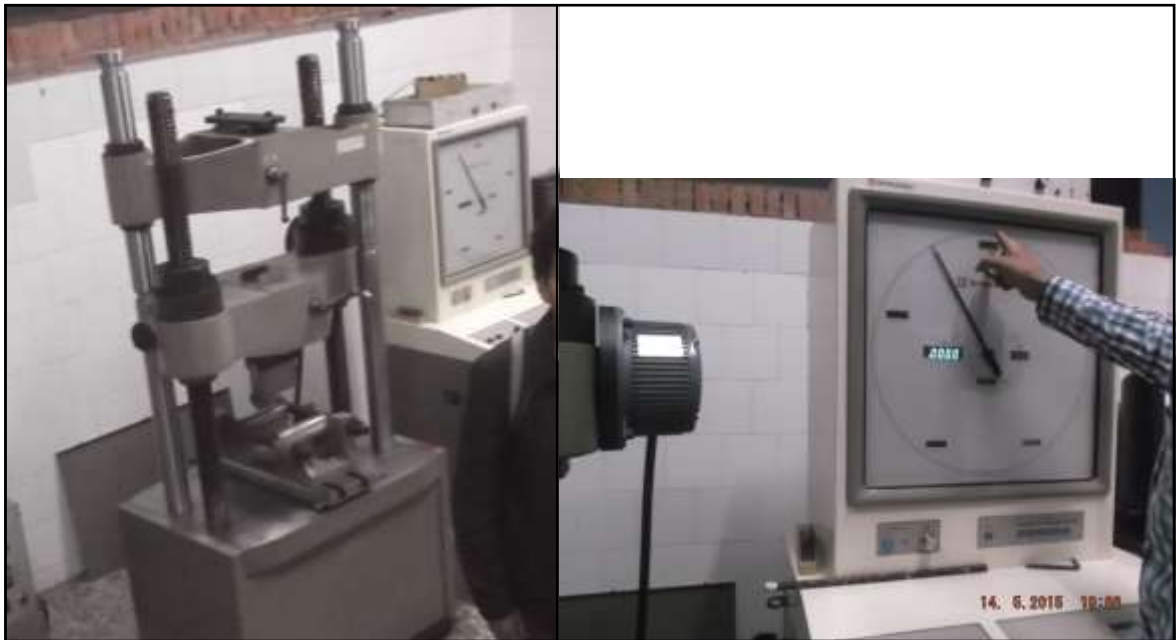
La máquina aplica una carga a una determinada velocidad y la registra en el computador, que genera un archivo de extensión .txt visible como Block de Notas, con dos columnas de resultados: la primera indica la carga, medida en Tnf (Toneladas–fuerza), y la segunda indica el alargamiento en mm, que tiene la probeta con la carga suministrada. Luego de un tiempo la probeta falla y se detiene el ensayo. Exportamos los datos a un archivo de Excel para poder operarlos. Para el análisis de los datos, se requiere aplicar las siguientes fórmulas:

Figura 14. Máquina universal de ensayos, Laboratorio de Resistencia de Materiales, Universidad Distrital, Facultad Tecnológica, Imágenes propias.

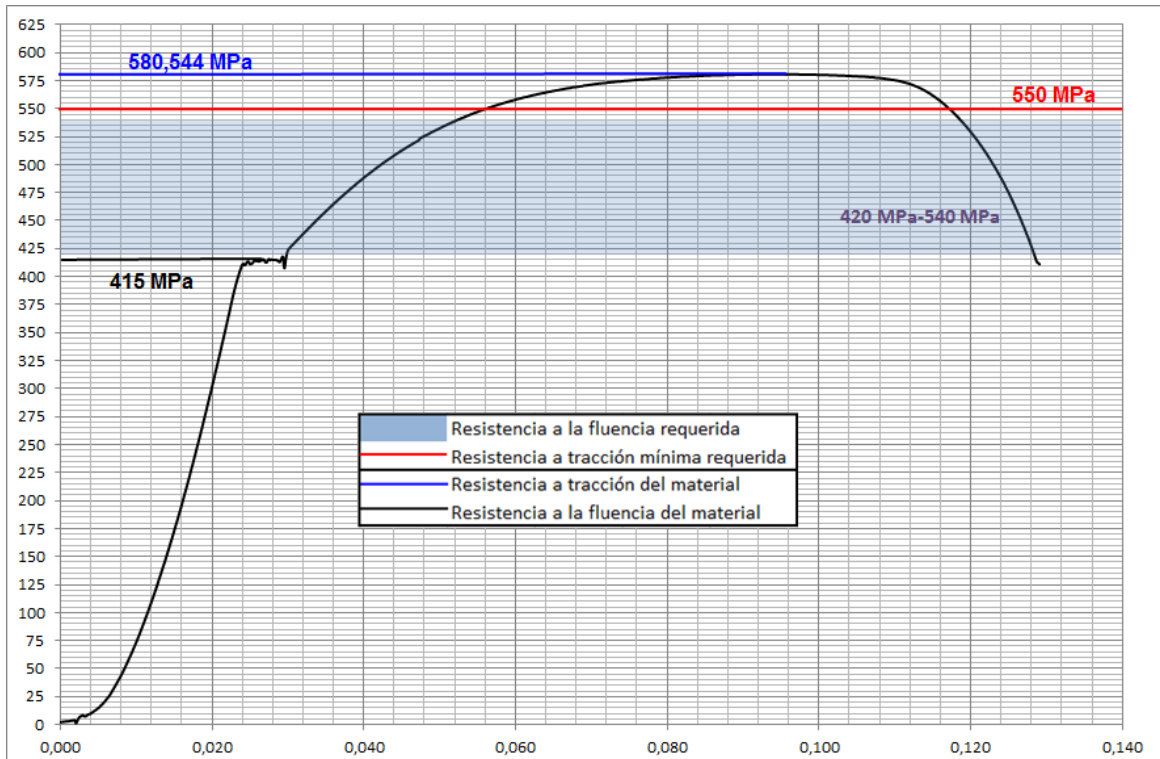
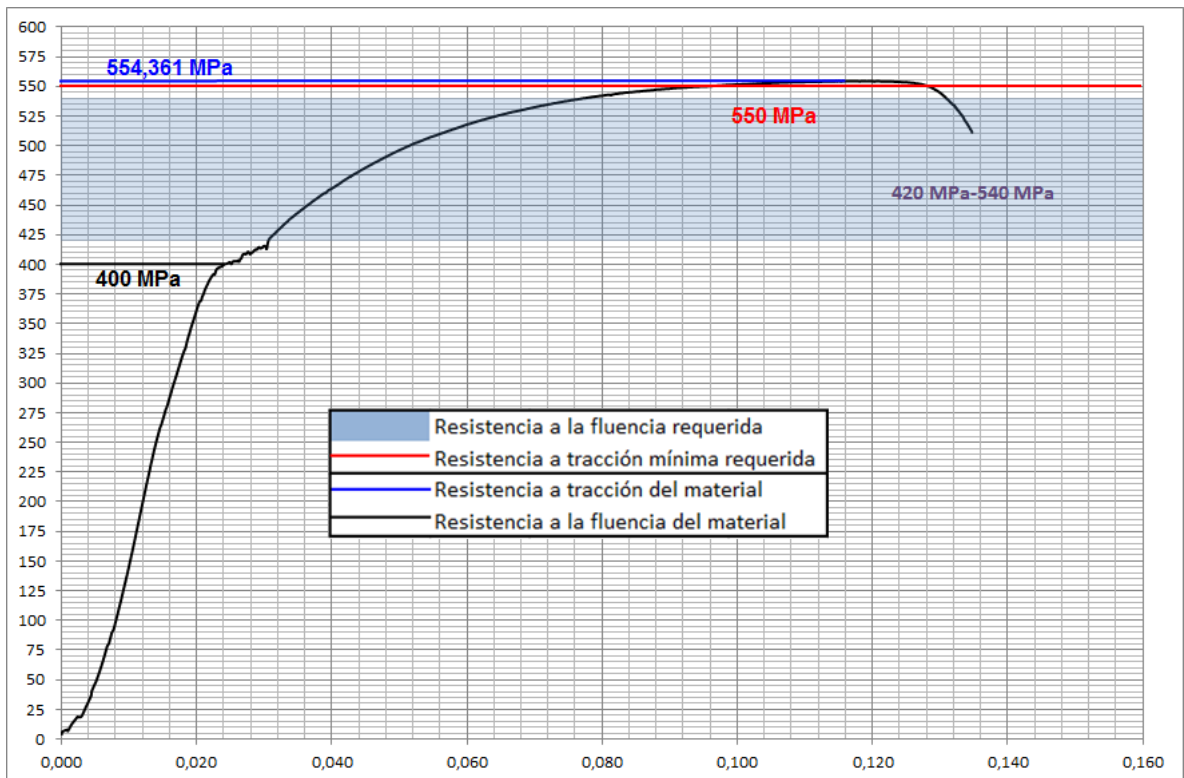
Figura 15. Curva esfuerzo deformación probeta #1. Fuente: Propia.

Figura 16. Curva esfuerzo deformación probeta #2. Fuente: Propia.

Figura 17. Curva esfuerzo deformación probeta #3. Fuente: Propia.

Figura 18. Curva esfuerzo deformación probeta #4. Fuente: Propia.

Figura 19. Curva esfuerzo deformación probeta #5. Fuente: Propia.

Figura 20. Curva esfuerzo deformación probeta #6. Fuente: Propia.

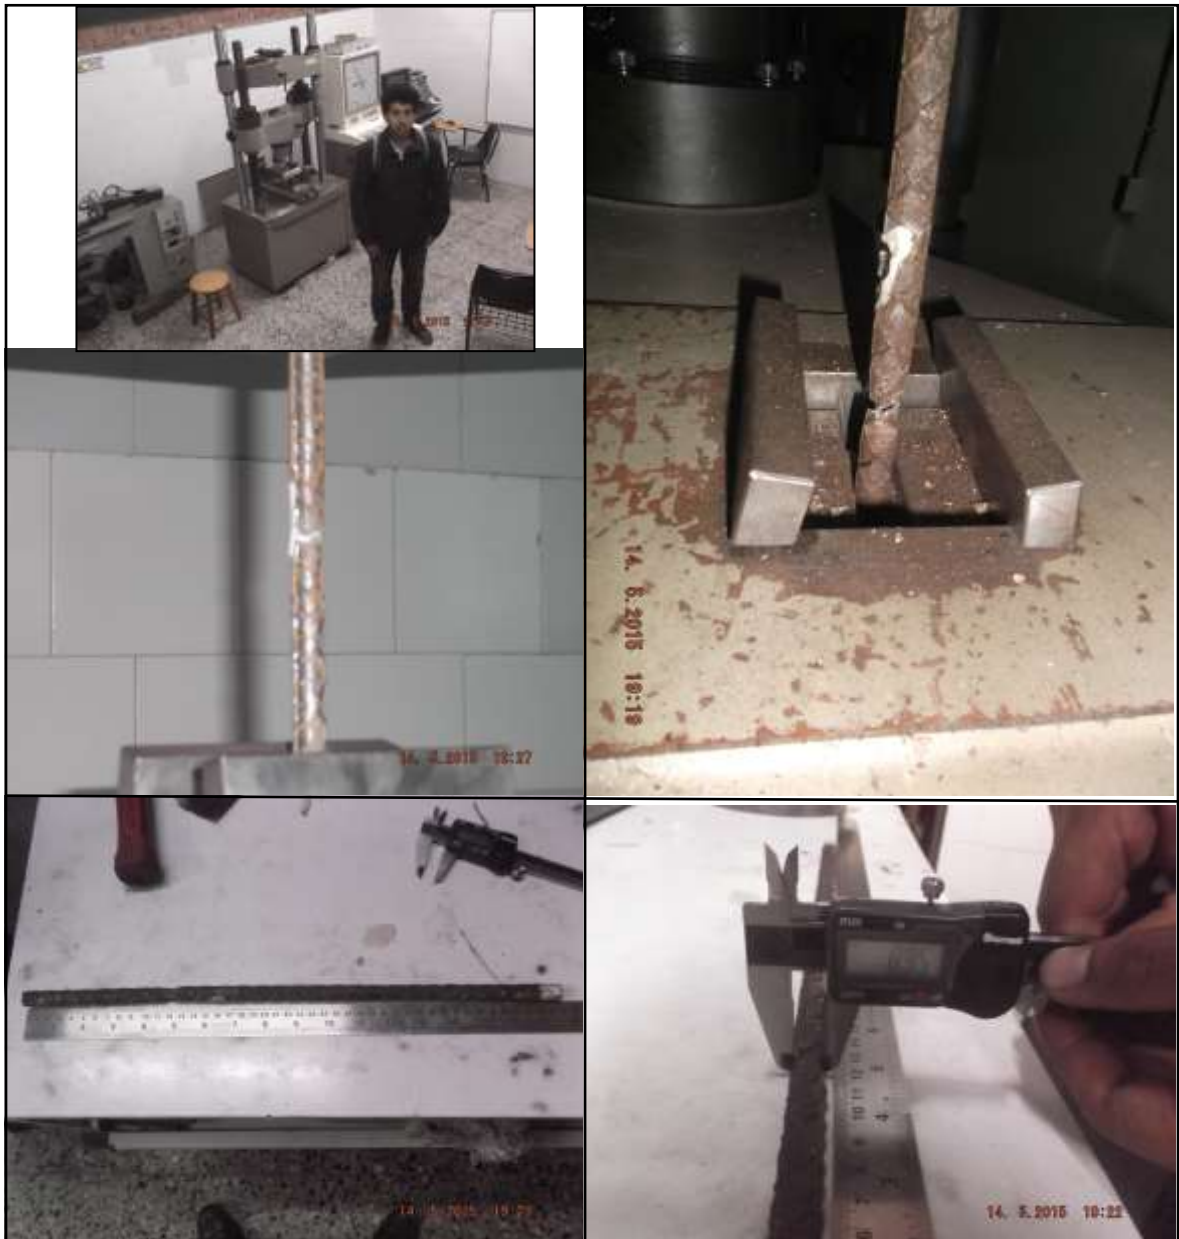
Para completar la información requerida por la NTC 2289, medimos la longitud y el diámetro de las barras después de ser ensayadas, y generamos un cuadro resumen de todas las propiedades que tenemos de las probetas: Longitudes, áreas, resistencias,  $\% \epsilon$  y  $\% Av$ .

Figura 45. Barras falladas y medición de sus propiedades. Imágenes propias.

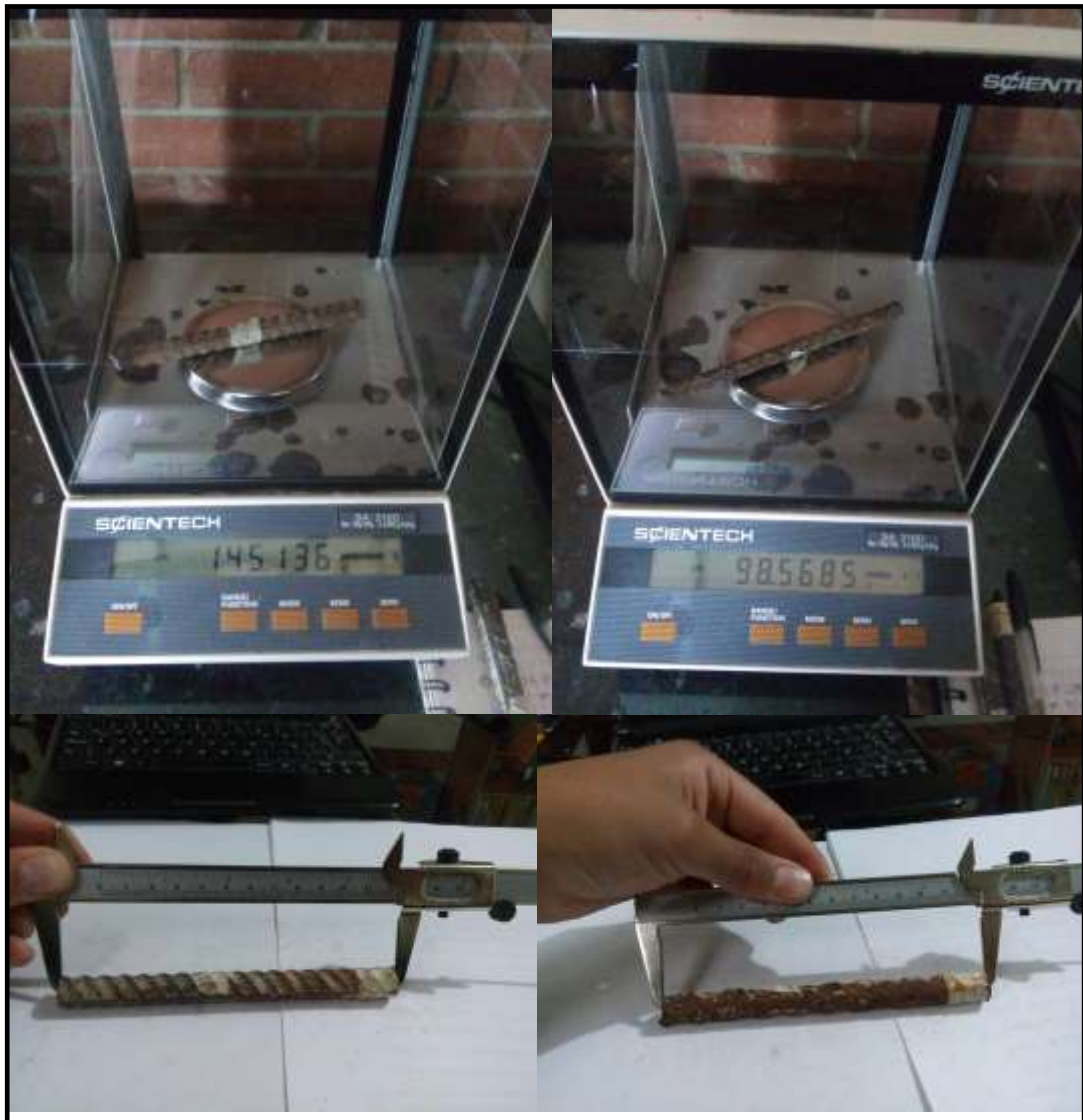
En la tabla 17 tenemos los valores de la medición de la masa de las barras, así como también su longitud. Estos datos los relacionamos entre sí y luego los comparamos con los valores que obtenemos de la Tabla 1 de la NTC 2289 Ver Anexo A).

Figura 48. Medición de longitud y masa de las barras. Imágenes propias.

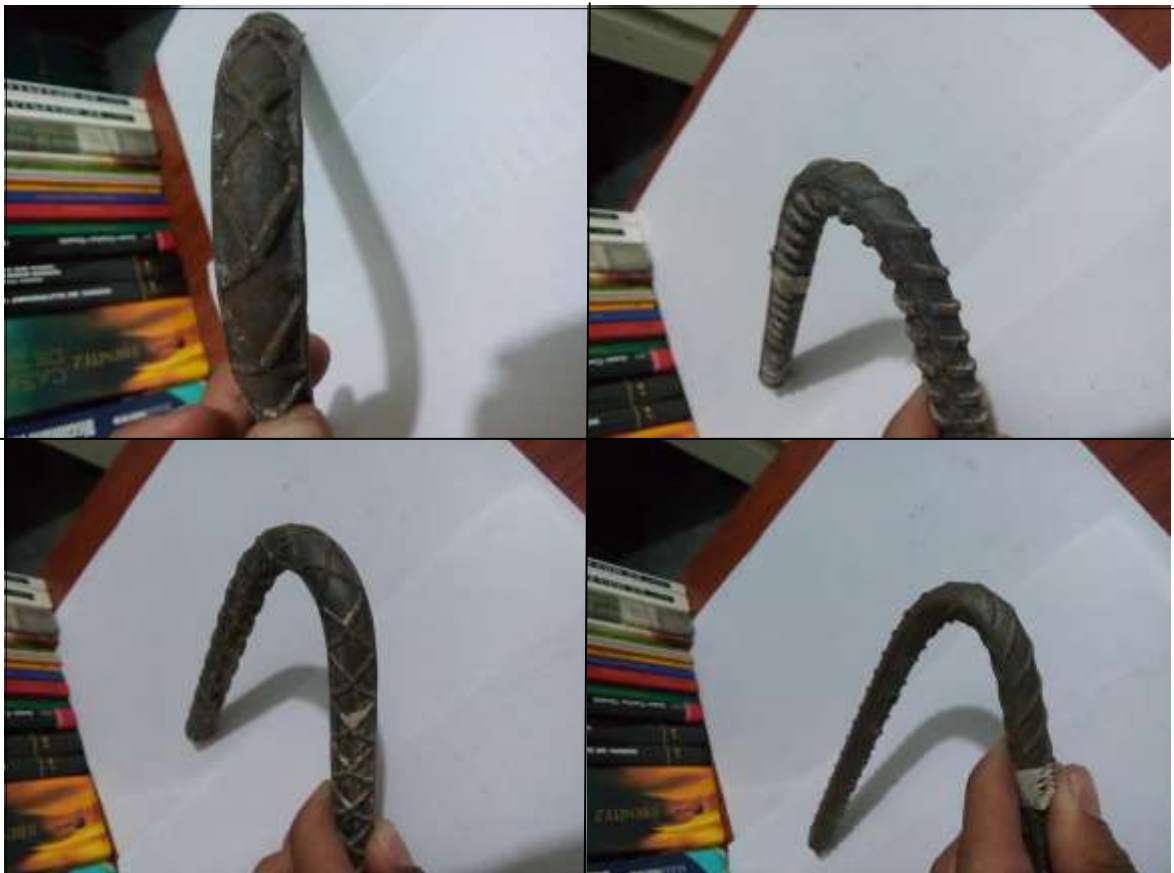
Se realizó el pliegue de 18 varillas formando un ángulo de  $135^\circ$ , para verificar si al figurarse como refuerzo transversal su superficie externa se ve afectada durante el proceso. La longitud de las muestras fue de más de 15cm según lo fijado en la Tabla A1.2 de la NTC3353.

Figura 49. Barras dobladas sin agrietamientos. Imágenes propias.

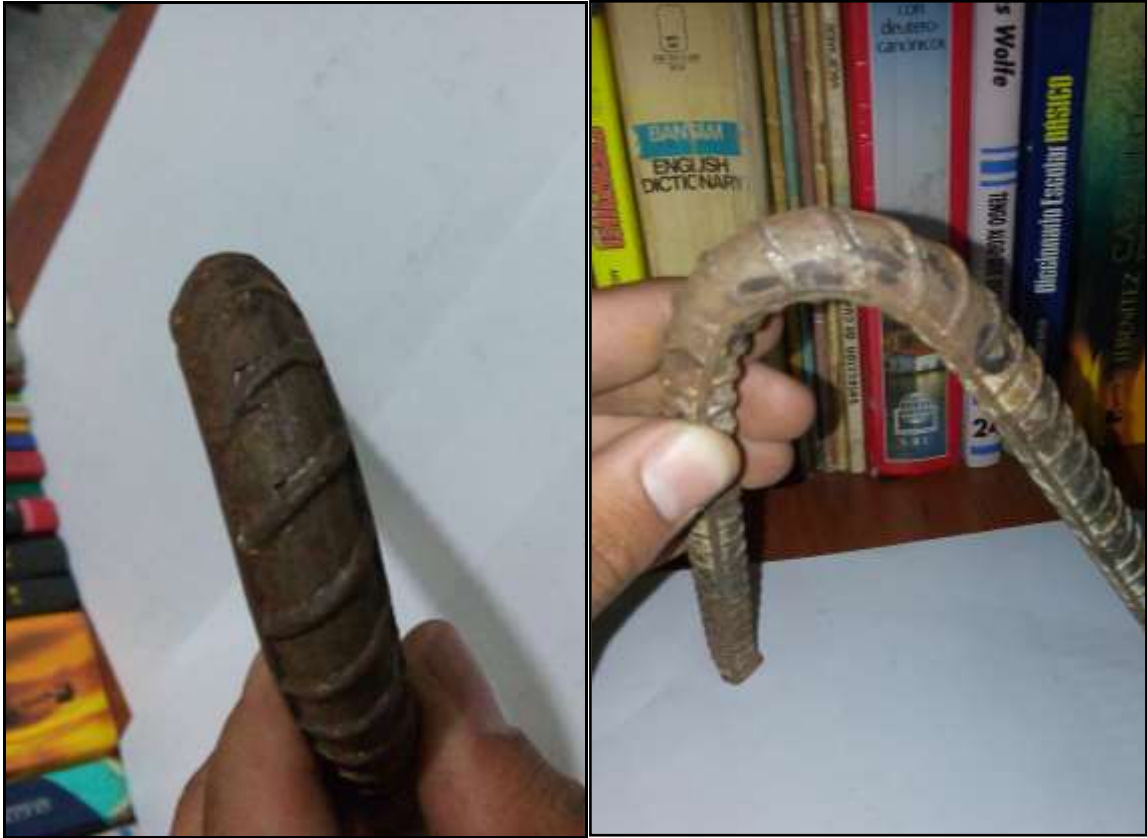
En solo la barra No7, la más deteriorada visualmente, se evidenció un agrietamiento paralelo a los resaltes localizados en la curvatura externa de la varilla. En las otras 17 varillas, la superficie externa no sufrió ningún tipo de descascaramiento, fisura o agrietamiento.

Figura 50. Barra 7 agrietada por doblamiento. Imágenes propias.

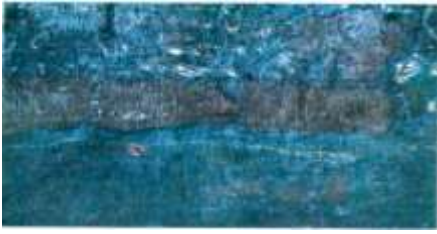
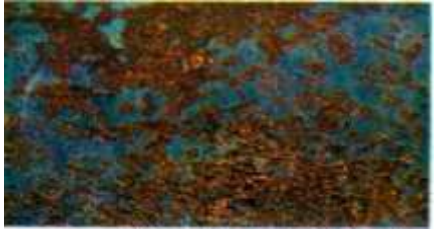
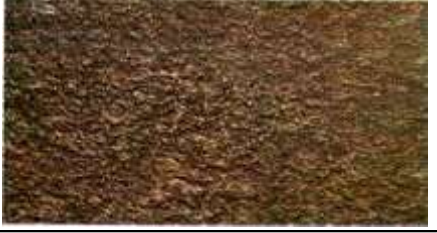
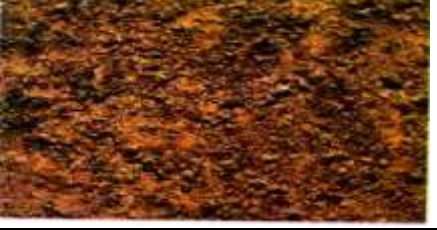
Figura 52. Limpieza según grado de corrosión. ISO 8501, 2011.

Limpieza por chorro abrasivo ligero.
B

Limpieza por chorro abrasivo intenso.
		Limpieza manual y mecánica intensa.
C

Limpieza por chorro abrasivo a fondo.
		Limpieza manual y mecánica a fondo.
D

Limpieza por chorro abrasivo a fondo.
		Limpieza manual y mecánica intensa.
