FACULTAD DE INGENIERIA ESPECIALIZACIÓN EN AVALÚOS

Proyecto final

ANÁLISIS DE COSTOS DE REPOSICIÓN A NUEVO PARA LA REALIZACIÓN DE AVALÚO DE EDIFICACIÓN CONSTRUIDA EN GUADUA

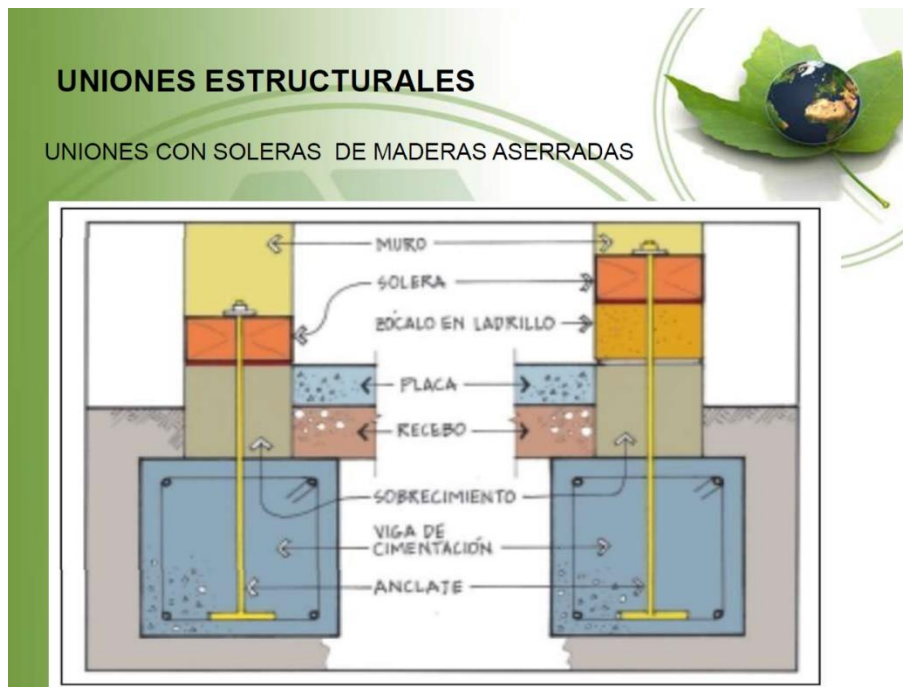
Ilustración 9 Uniones con soleras de guadua. (Tomado de: Universidad cooperativa de Colombia. Jesús Antonio Rodríguez)

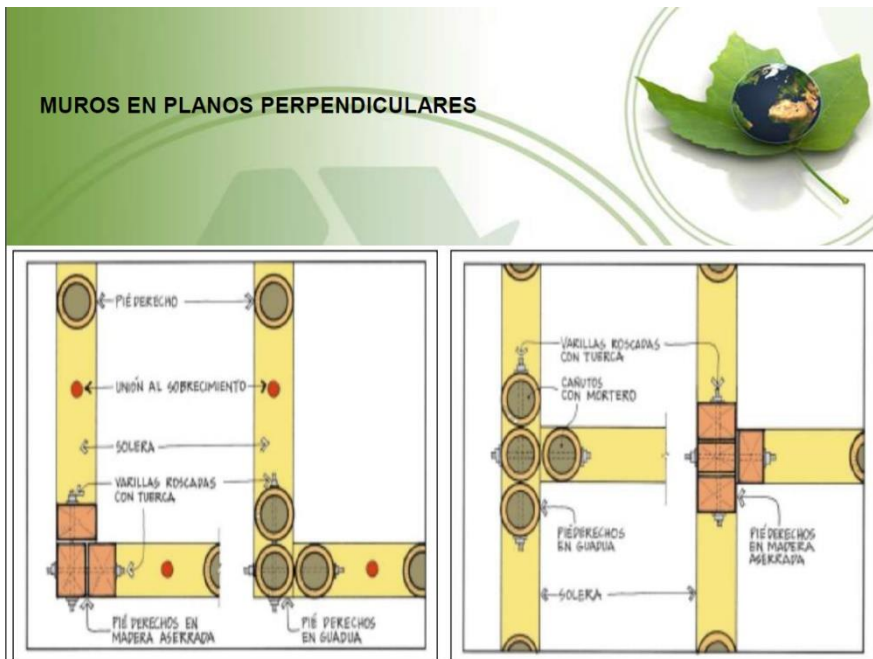
Ilustración 15 Intersección muros. (Tomado de: Universidad cooperativa de Colombia. Jesús Antonio Rodríguez)

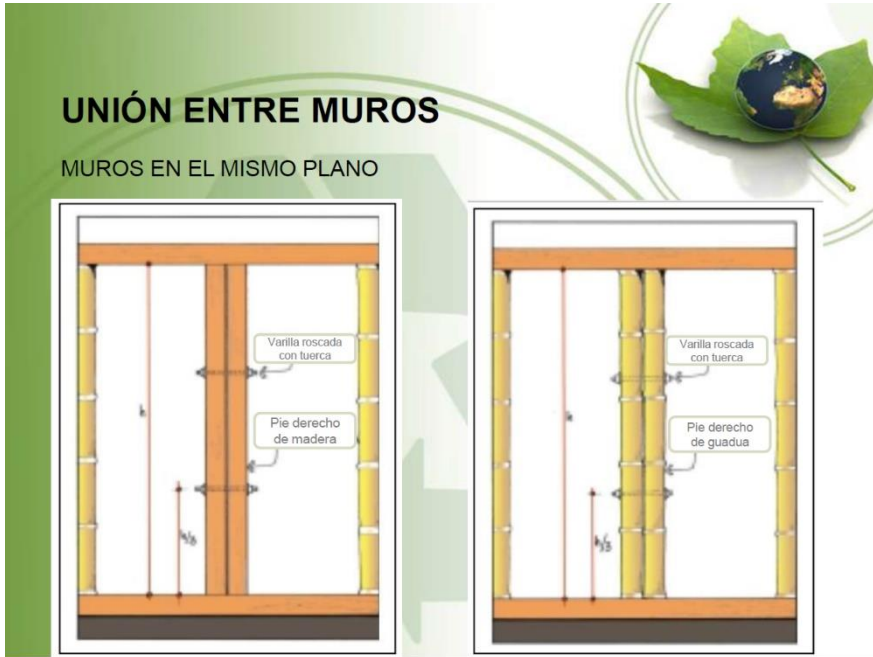
Ilustración 16 Muros en el mismo plano. (Tomado de: Universidad cooperativa de Colombia. Jesús Antonio Rodríguez)

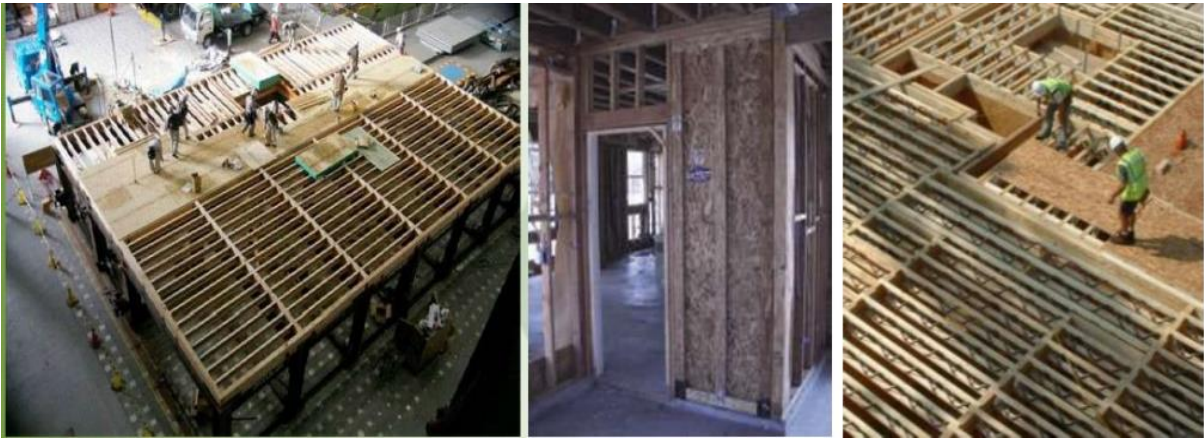
Ilustración 17 Diafragmas. (Tomado de: Universidad cooperativa de Colombia. Jesús Antonio Rodríguez)

Los diafragmas son elementos que resisten fuerzas cortantes en su plano, habitualmente rectangulares y relativamente delgados. Están dispuestos horizontalmente.

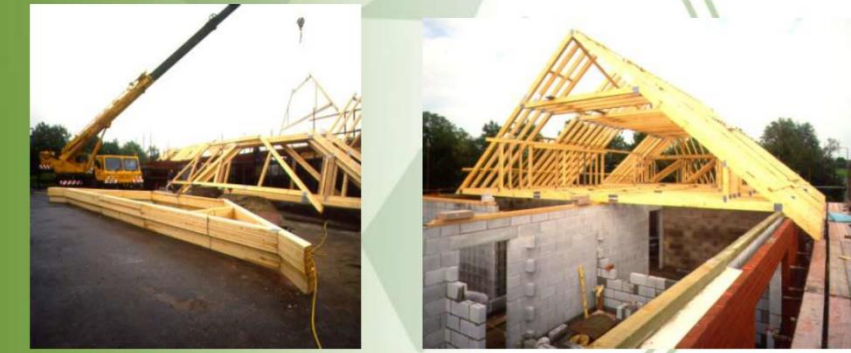
Ilustración 19. Tipos de armaduras de cubierta. (Tomado de: Universidad cooperativa de Colombia. Jesús Antonio Rodríguez)

G.8.1.1 — ALCANCE — Los requerimientos de este Capítulo serán aplicables a todo tipo de armaduras y será el diseñador estructural el encargado de determinar las limitaciones de su aplicación.

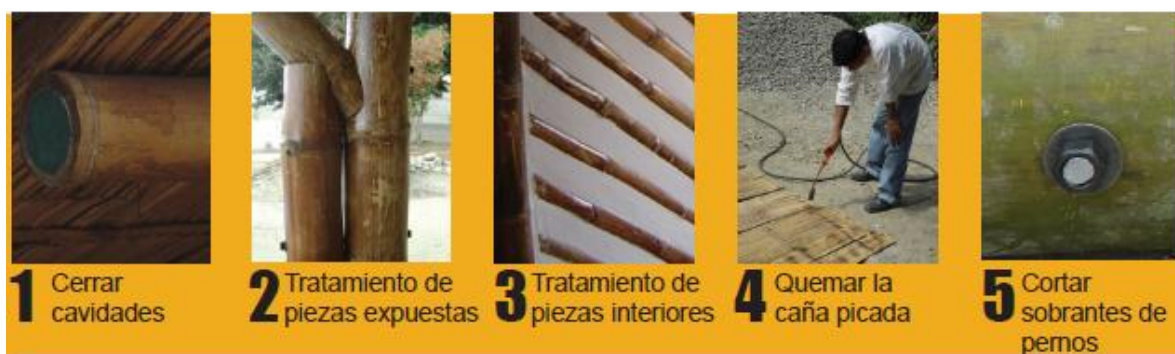
Ilustración 20 Mantenimiento. (Tomado de Construir con guadua. Manual de construcción. Inbar 2009)

Los sobrantes de pernos y varillas que sobresalen de las tuercas deben ser cortados para evitar accidentes y por razones estéticas.
