**PASANTIA COMO AUXILIAR DE INGENIERÍA EN EL CONVENIO No. 119 DE
2015 SUSCRITO ENTRE EL FONDO DE DESARROLLO LOCAL DE KENNEDY
Y LA UNIVERSIDAD DISTRITAL FRANCISCO JOSE DE CALDAS EN
LABORES INTERVENTORAS PARA EL MANTENIMIENTO, REHABILITACION
O RECONSTRUCCION DE LA MALLA VIAL EN LA LOCALIDAD DE KENNEDY**

GINNA PAOLA CIPRIAN CASALLAS

**Proyecto de grado en modalidad de pasantía para optar por el título de
Tecnóloga en construcciones civiles**

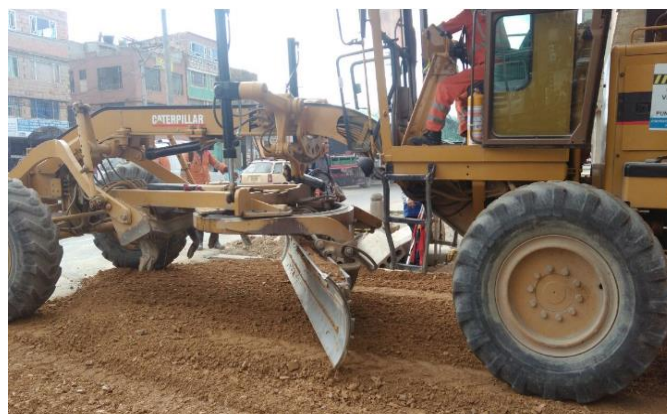
- d) **Experiencia en el control y seguimiento de base granular:** Se hizo énfasis en el control de los materiales y su correspondiente instalación. Como se mencionaba con anterioridad la presencia de la pasante fue en la última etapa del proyecto, haciendo seguimiento estricto de la base granular transportada al frente de obra; del mismo modo se controló la actividad realizada por la motoniveladora la cual distribuía y nivelaba el material.

Figura 16. Extensión y nivelación de base granular
Fuente: propia

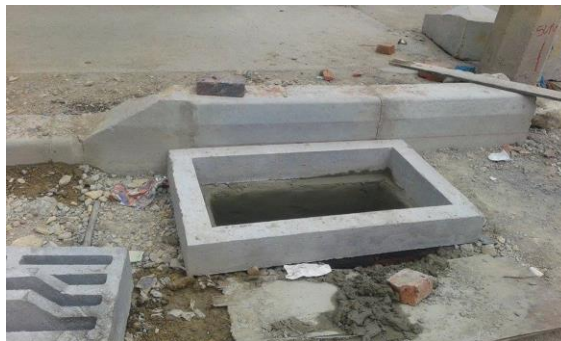
h) Durante la permanencia en la carrera 89 A se logró evidenciar el proceso para la instalación de sumideros en la obra y su respectiva unión con el sistema de aguas lluvias.

Figura 22. Instalación de sumideros
Fuente: propia

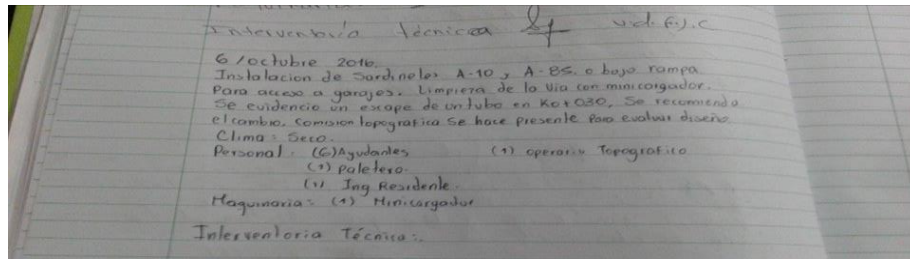
Figura 30. Registro de bitácora Carrera 88 H

- Constante apoyo en atención a la comunidad, debido a la ausencia ocasional del ingeniero residente la pasante era figura representativa dentro de la obra resolviendo las dudas y quejas de los habitantes. En la carrera 88 H las quejas habituales mencionadas por la comunidad era el daño en tuberías y daño en andenes, situaciones que se arreglaban con prontitud. En la fase de auscultación la comunidad mencionaba sus quejas ante la presencia del grupo interventor, la presencia de pozos de agua, el deterioro de algunos sardineles y la ausencia de arreglos finales o remates.

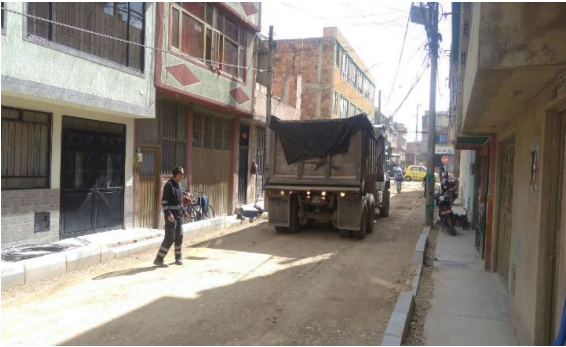
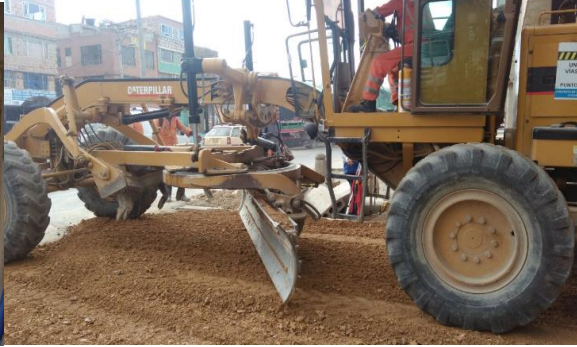
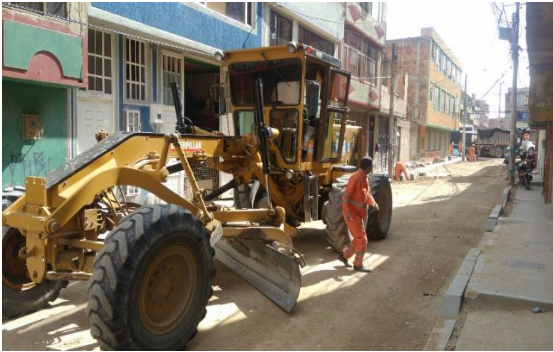
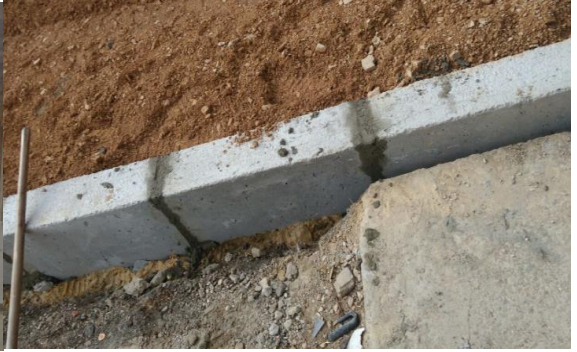
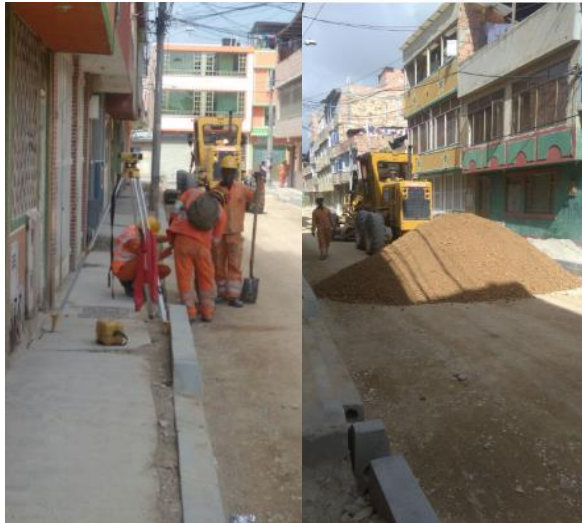
Conjunto de imágenes 10 de octubre del 2016

1. Llegan 22m³ de base los cuales son distribuidos y nivelados por medio de la motoniveladora
2. Comité topográfico hace presencia para la nivelación de la base.
3. Compactación de bordes desde la ABS K0+000 hasta la ABS K0+070 con compactador tipo canguro.
4. Excavación de zanjas para instalar sardineles de empalme con la vía existente.

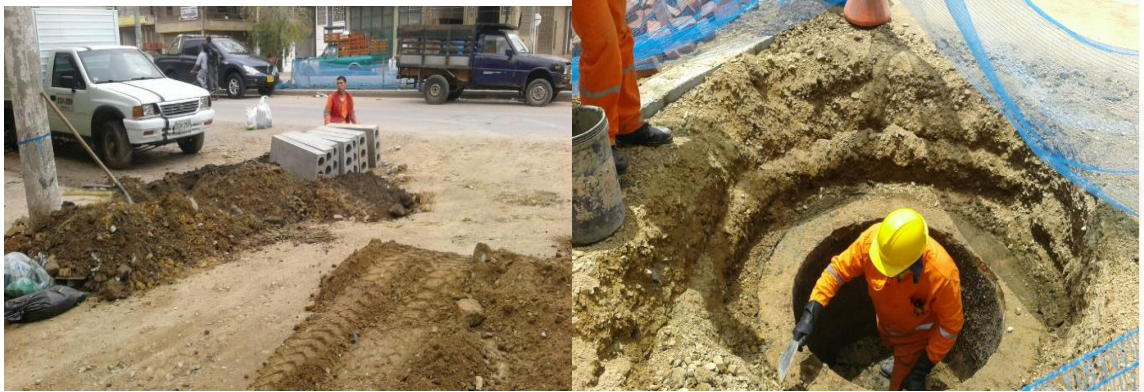
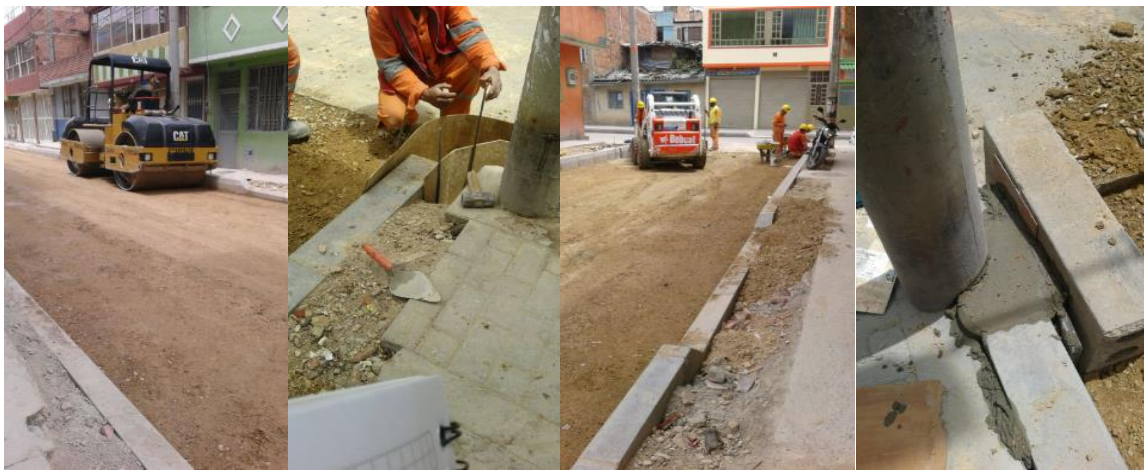
1. Se continua con la instalación de Sardineles de empalme con la vía existente, además de finalización de sardineles en ABS K0+000
2. Se realiza la demarcación y nivelación de la cota rasante (Primera y segunda capa)
3. Pozo existente en la ABS k0+120. Se realiza la inspección del mismo; fue necesaria la presencia de la retroexcavadora, se observa que el nivel es bajo, por lo tanto se prosigue al arreglo, para ello fue necesario 4 bultos de cemento y 6 hiladas de ladrillos, por cada hilada se contó con aproximadamente 43 ladrillos.
4. Compactación de la base por medio del vibro compactador.
5. Se realiza el ensayo de densidad de campo por el método del Cono y Arena de la base granular
6. Se realiza riego de liga en la tarde.

Conjunto de imágenes 11 de octubre del 2016 (instalación de sardineles, Mantenimiento e inspección de poso, vibro compactación)

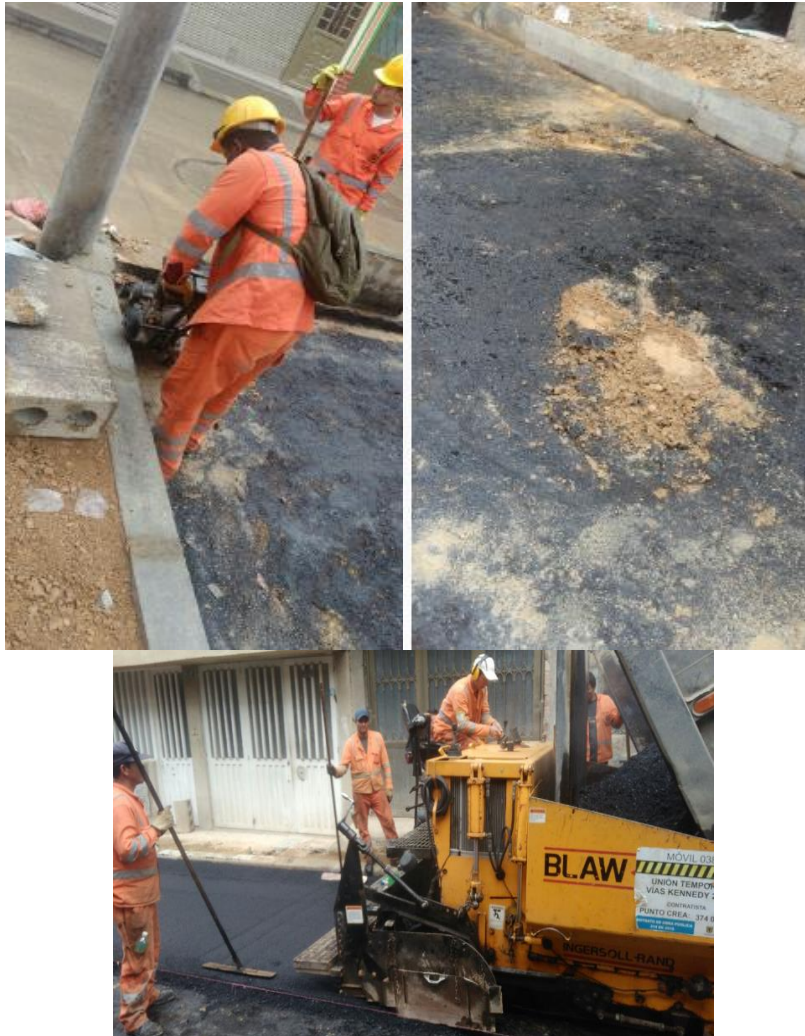
1. Compactación de bordes previo a la colocación de Asfalto.
2. Revisión de estado de la base, se observa en algunas zonas desprendimiento de la misma
3. Nivelación topográfica y trazado de capa de rodadura en el eje del tramo.
4. Mediante la asfaltadora Finisher se procede con la instalación del asfalto, se divide el tramo desde el eje en dos secciones. Se coloca la primera capa.
5. Se procede con la medición de temperatura para proceder con la compactación, en las mediciones se registró 110° C
6. Compactación de la primera capa asfáltica.

Conjunto de imágenes 12 de octubre del 2016(Compactación bordes, inspección de base, instalación asfalto, medición temperatura, compactación)
