Auditoría en Seguridad Vial de la Calle 134, entre Kr 7 y Kr 9

DIAGNÓSTICO: AUDITORÍA DE SEGURIDAD VIAL

Auditoría en Seguridad Vial de la Calle 134, entre Carrera 7 y Carrera 9

**DIAGNÓSTICO DE AUDITORIAS DE SEGURIDAD VIAL
CL. 134 entre Kr 9 – Kr 7**

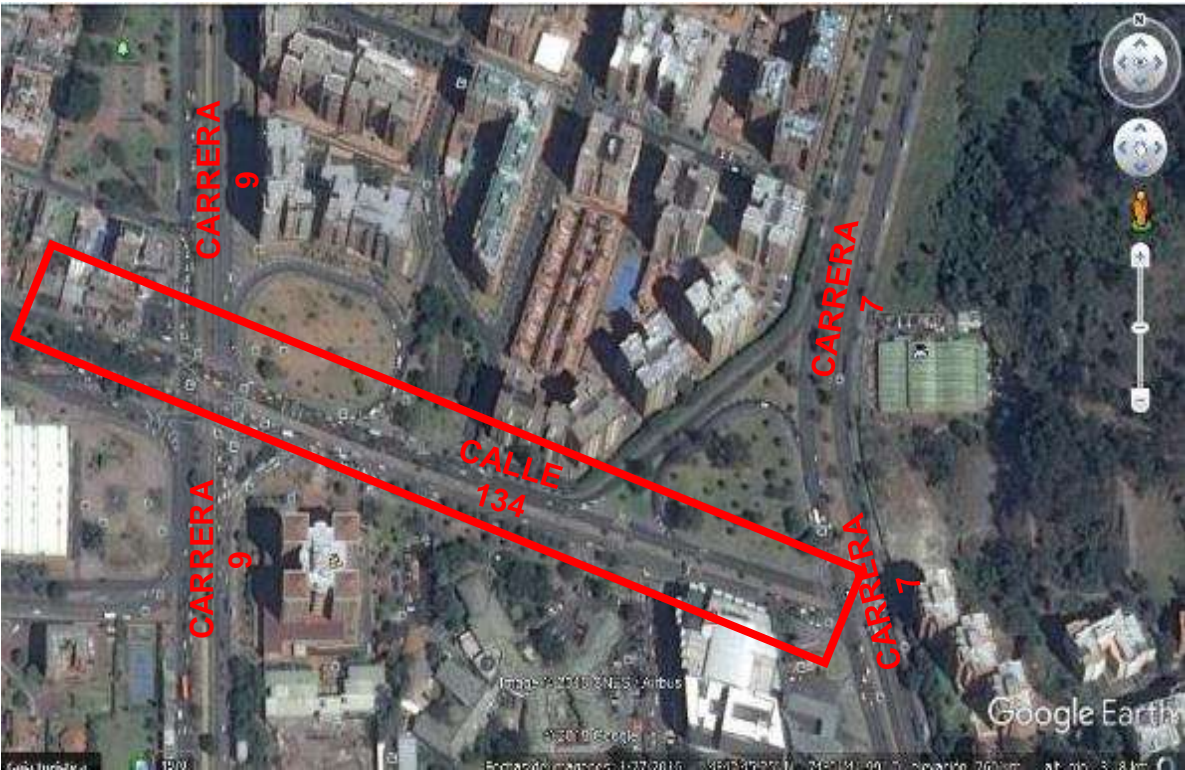
Ilustración 5 Tramo 1. Calle 134 entre carrera 10 y carrera 7

El tramo más corto del corredor en estudio, que consta de aproximadamente, 530 metros desde la carrera 10 hasta la carrera 7. Como principal característica del tramo en estudio, se observa que se han realizado intervenciones recientes a la estructura de la vía, sin embargo, estas intervenciones no corresponden a reconstrucción de la estructura sino a mejoramientos, que mediante la inspección técnica visual se puede observar que se realizó con baja calidad.

Una apreciación importante dentro del tramo de estudio es la presencia de buses padrones tipo alimentador, provenientes de la carrera 7 que toman la calle 134 buscando nuevamente tomar la carrera 7 sentido norte sur. En este corto tramo de estudio se evidencian fallas en la estructura tales como: ahuellamiento, abultamiento, pérdida de la continuidad de la estructura, ondulaciones, fisuras, entre

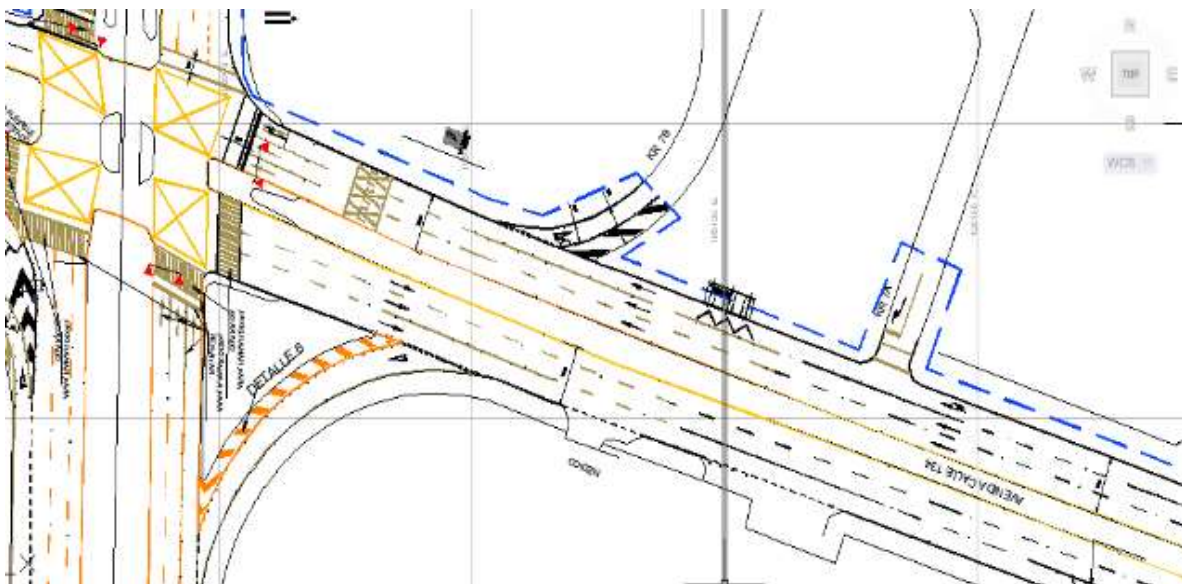
Tabla 7 Inventario Señalización Horizontal Tramo (Kr 9 – k7)

Una vez realizada la auditoria de señalización horizontal del corredor de la calle 134 Comprendido entre la Kr 9 y Kr 7, se evidencia que este carece de señalización en su gran parte, En general el corredor se aprecia que una de las razones de la deficiente demarcación es la rehabilitación de carpeta asfáltica a lo largo del corredor y por otro lado se observa el no mantenimiento en la demarcación,

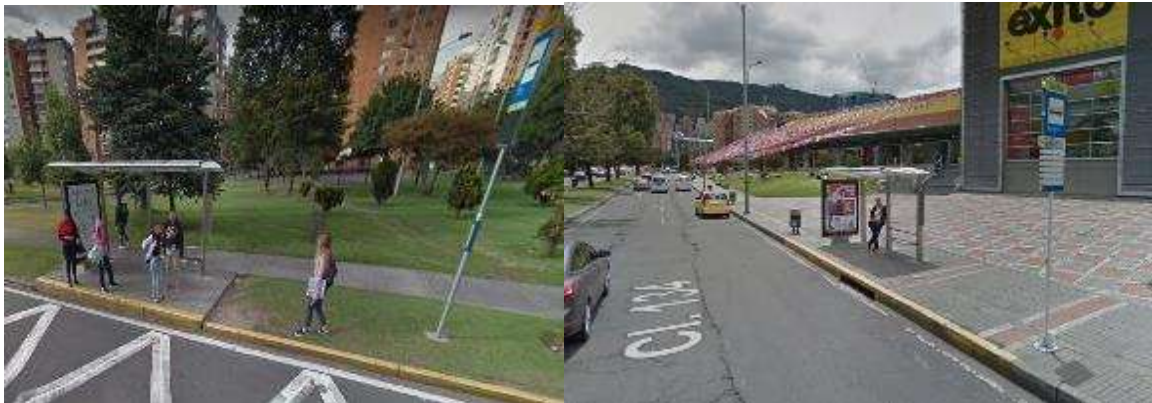
Ilustración 33 Imágenes paraderos punto crítico AK 9 X AC 134

Por otro lado, se identifica que por ser una intersección sin control semafórico, el cruce peatonal se realiza a cuenta y riesgo para acceder a los paraderos.

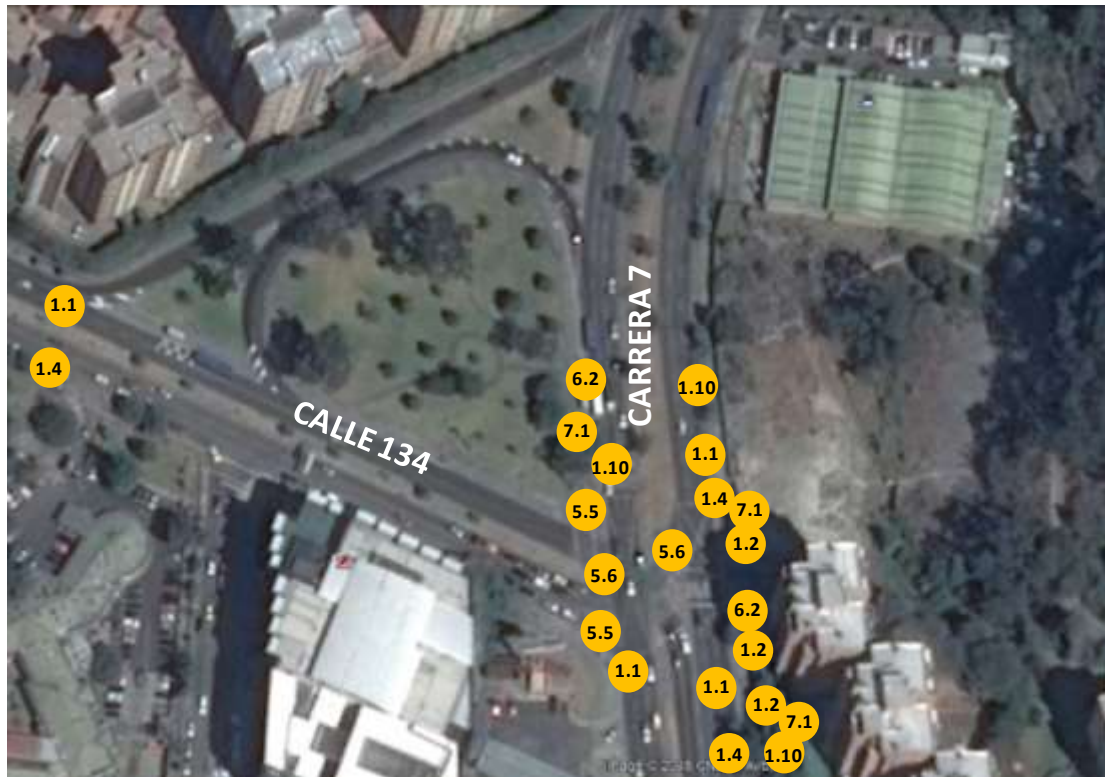
MAPA DE RIESGO - NIVEL MEDIO - PUNTO CRÍTICO

ITEM	FACTOR DE AMENAZA
1,1	La demarcación se encuentra en mal estado
1,2	Superficie de los andenes en mal estado
1,4	Drenaje de la via en deficientes condiciones
1,10	Iluminación artificial deficiente en los andenes
1,16	Falta de accesibilidad y acondicionamiento a peatones con movilidad reducida
5,5	Vehículos realizan giros no permitidos
5,6	zona insegura por robos
6,2	Falta demarcación de flechas indicadoras del sentido de tránsito
7,1	Existencia de arboles que generan falta de visual

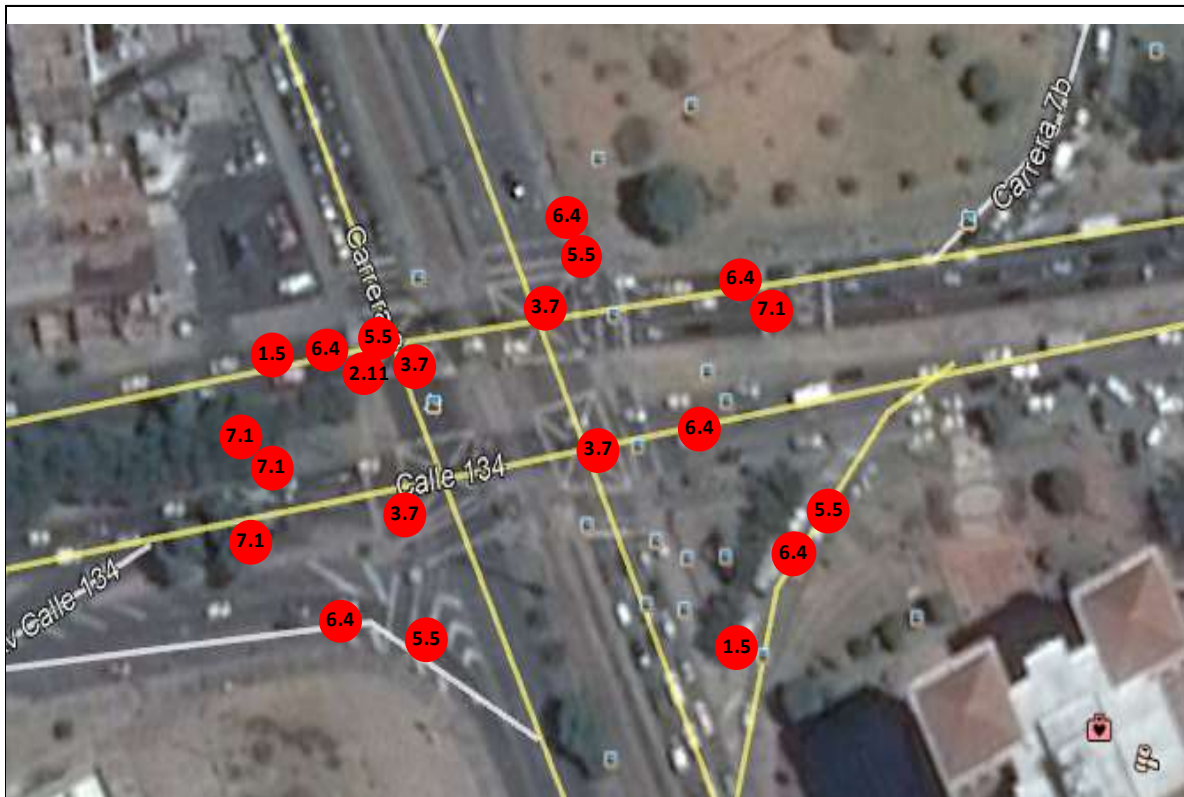
6.8.2. Mapas de riesgo Punto crítico carrera 9 con calle 134

ITEM	FACTOR DE AMENAZA
1.5	El ancho de los andenes no es suficiente para el número de peatones
2.11	El tiempo de ciclo semafórico es suficiente para el paso de peatones
3.7	Los biciusuarios se bajan de la bicicleta para cruzar la intersección
5.5	Los giros a la derecha generan peligro a los peatones
6.4	No se transita con continuidad por vehiculos estacionados
7.1	La poda de arboles genera problemas de visibilidad

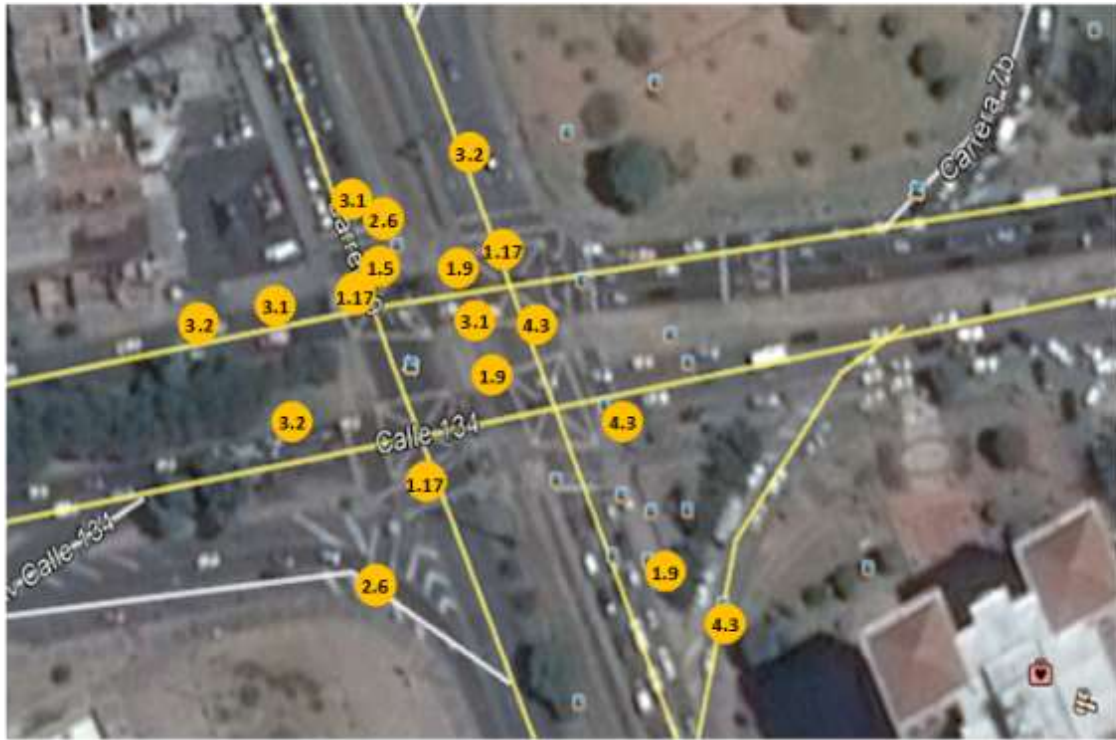
MAPA DE RIESGO - NIVEL MEDIO - PUNTO CRÍTICO

ITEM	FACTOR DE AMENAZA
1.5	ancho de los andenes insuficiente
1.9	La iluminacion artificial no es buena
1.17	No se tuvo encuesta accesibilidad a peatones con movilidad reducida
2.6	La demarcacion de pasos peatonales es regular
3.1	Los Usuarios transitan por la via
3.2	Los usuarios no usan los pasos peatonales seguros
4.3	El actuar de los peatones promueve la accidentalidad
